COMUNE DI CASSINO

## PEBA

Schede rilevazione criticità con indicazioni programmatiche  
Percorsi d'accesso agli edifici scolastici

*Architetto Giuseppina Carella*

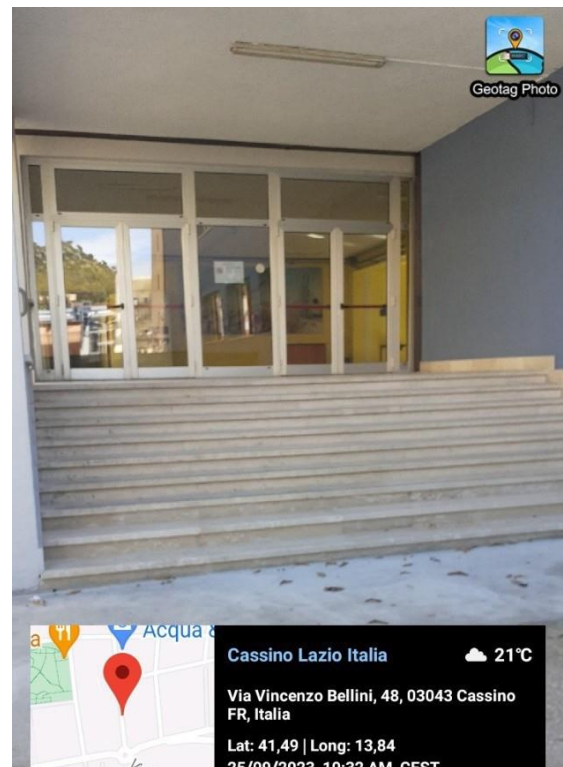
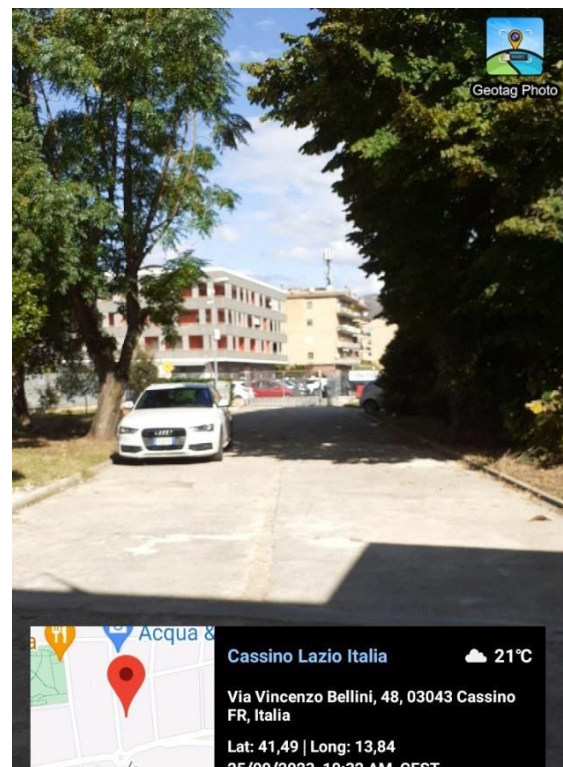
Il percorso da posto auto riservato a persona munita di contrassegno disabili  
**lungo più di 50 metri X**  
 Pavimentazione/fondo  
**con sconnessioni X**

**senza parapetto quando la rampa supera un dislivello uguale o superiore a 100 cm X**

Rampa di scale  
**alternativa a rampa inclinata X**  
**senza elementi di differenziazione cromatica e tattilo plantare all'inizio e alla fine X senza corrimano**  
**il gradino/gradini non hanno elementi antiscivolo x**  
**gli elementi antiscivolo non hanno contrasto cromatico x**  
**La scala è, su un lato, senza parapetto alto da terra minimo 100 cm da terra e inattraversabile da sfera diametro 10 cm X**

Nella scuola ci sono lavori in corso. Al momento del sopralluogo c'è un accesso direttamente dall'esterno all'interno dell'edificio preceduto da una rampa di contenuta pendenza.

La rampa inclinata dell'altro ingresso presenta una bordatura con mattonella in altro colore che non produce contrasto cromatico adeguato.

- ◆ Sistemazione dei posti auto con creazione di percorso protetto per accesso all'edificio.
- ◆ Sistemazione degli attraversamenti con approdo su percorso protetto (marciapiede)
- ◆ Inserimento di corrimano e elementi a contrasto e antiscivolo su rampa di scale
- ◆ Inserimento di parapetto su lato rampa scale e rampa inclinata
- ◆ Realizzazione di marciapiede su via Arno, su lato scuola
- ◆ Collocazione di pensilina coperta per fermata autobus
- ◆ Inserimento di segnaletica orientativa e informativa

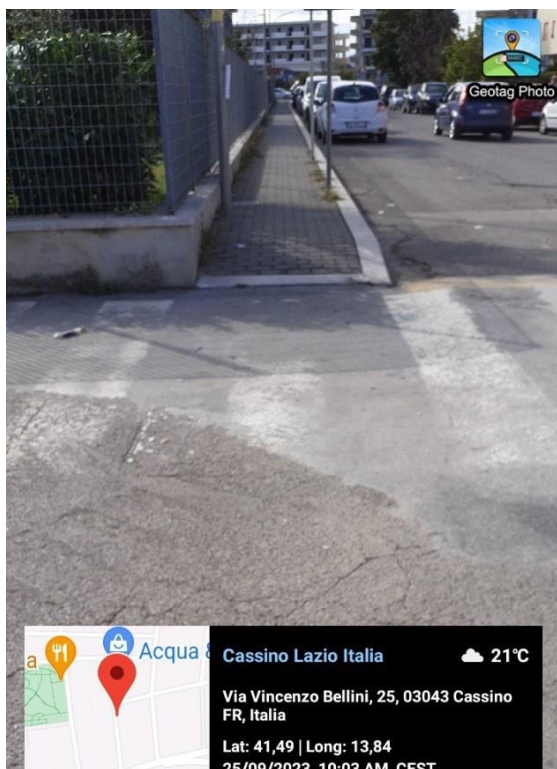
DATA	25/09/2023
<b>Codice</b>	<b>A01_ACC14</b>
Indirizzo	Via Bellini
Posizione (numero civico)	Laterale scuola

con gradino senza rampa inclinata su un lato X  
 con strisce pedonali poco visibili x  
 con strada sconnessa x

L'attraversamento è rialzato su dosso di rallentamento della velocità. Le strisce pedonali arrivano in prossimità dell'area della scuola nel parcheggio antistante la stessa, non su marciapide.

- ◆ Sistemazione del fondo e predisposizione di attraversamento in area protetta (scheda I.02)

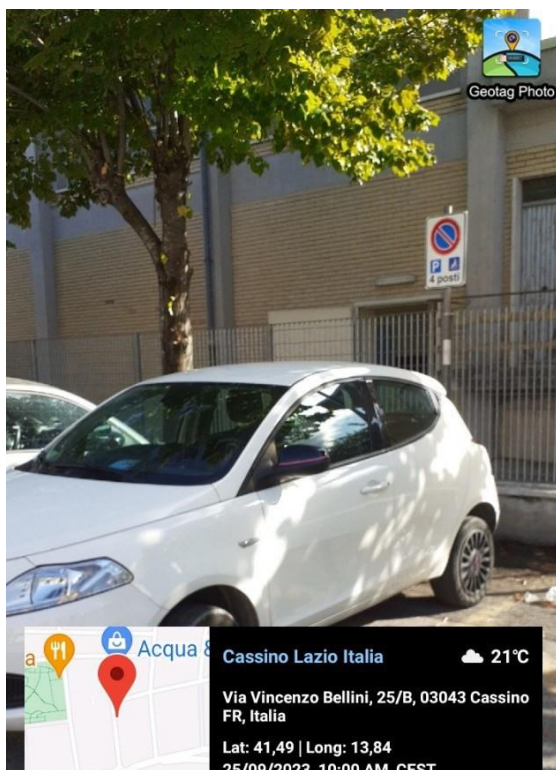
Data	29/09/23
Codice	PA01_ACC14
Indirizzo	Via Bellini
Posizione	Davanti scuola

Il posto auto riservato a persona munita di contrassegno disabili x  
Pavimentazione/fondo con sconnessioni X

I posti auto sono (N° 4) in un'area a parcheggio che non ha percorso pedonale protetto e segnalato

- ◆ Sistemazione fondo parcheggio (scheda I.07)

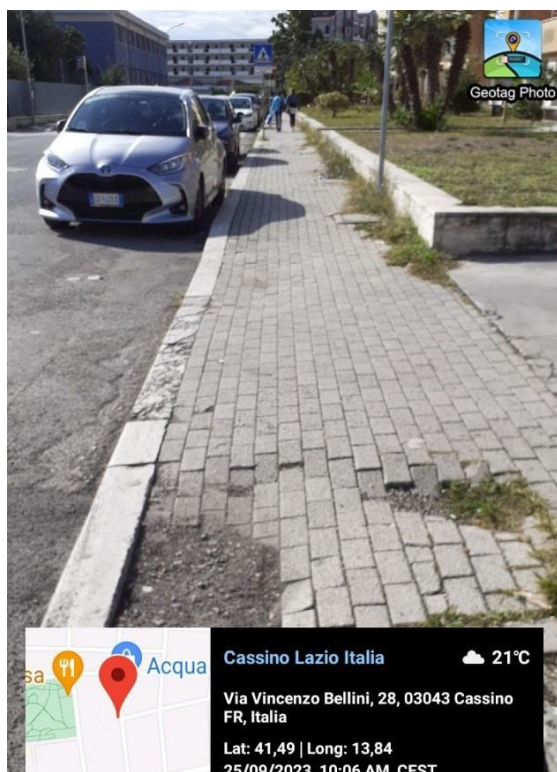
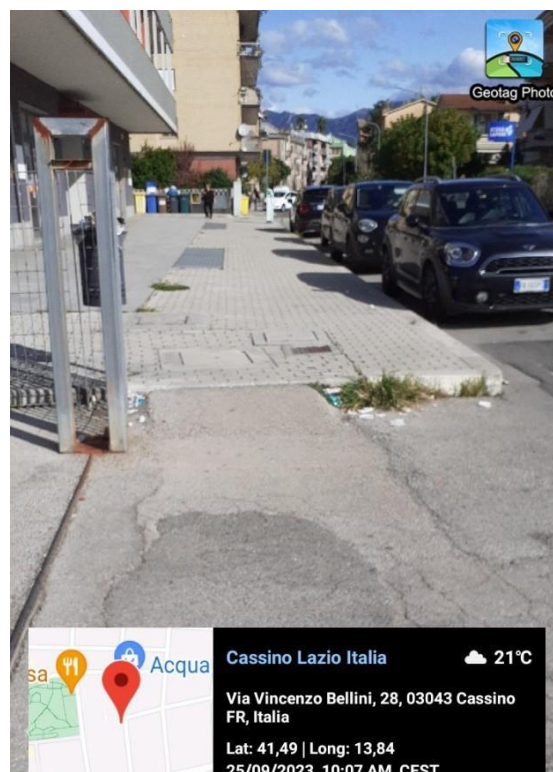
Data rilievo	25/09/2023
<b>Codice</b>	<b>P01_ACC14</b>
Indirizzo	VIA Bellini
Posizione	Di fronte scuola

non complanare X

sconnessa X

con presenza di elementi d'inciampo e/o pericolo X

- ◆ sistemazione del marciapiede (**scheda I.02**)

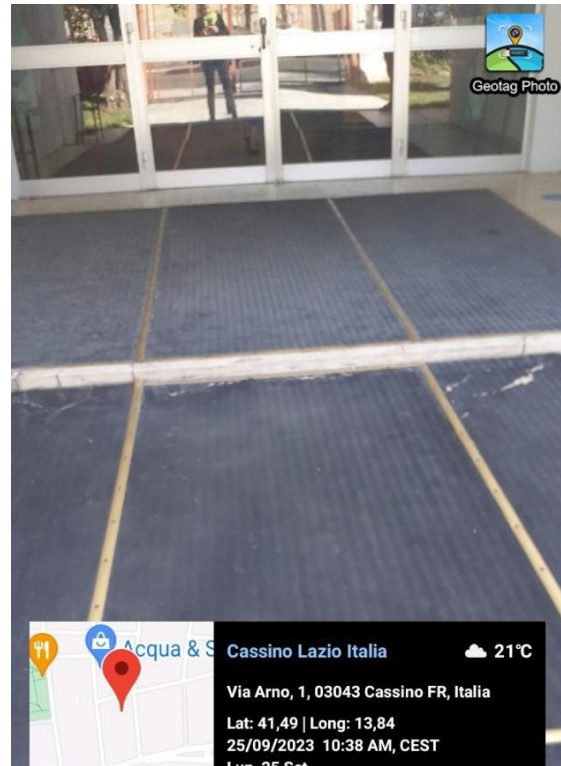
Il percorso da posto auto riservato a persona munita di contrassegno disabili  
 lungo più di 50 metri X

Pavimentazione/fondo  
 non complanare X  
 con sconnessioni X

Gradini  
 più di uno gradino (non rampa) X  
 Sono gradini alti poco più di 3/ 4 centimetri.

L'accesso alla scuola è preceduto da un marciapiede inclinato (tipo accesso carrabile). Davanti l'ingresso dell'edificio la pavimentazione risulta non in buone condizioni. È presente un gradino di altezza contenuta.

- ◆ Sistemazione dell'accesso all'edificio con rimozione della parte degradata
- ◆ Rifacimento di segnaletica orizzontale e verticale di posto auto
- ◆ Inserimento di rampa inclinata per superare i gradini (su attraversamento di via Arno)
- ◆ Inserimento di segnaletica orientativa e informativa

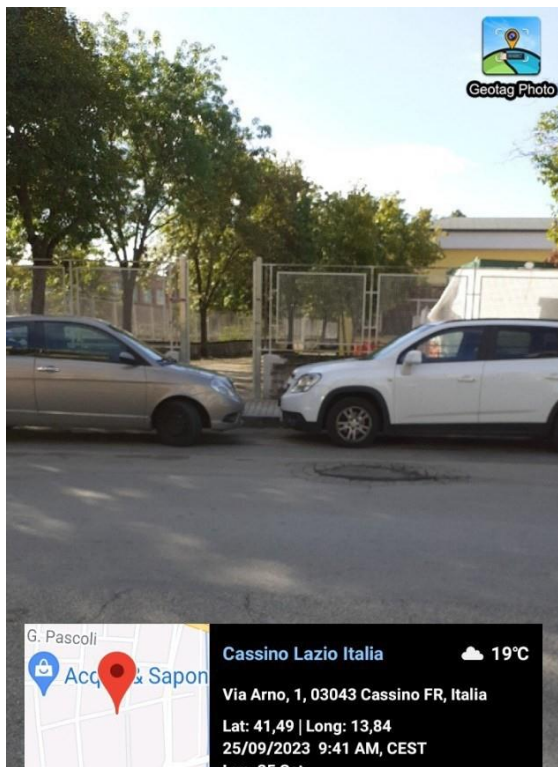
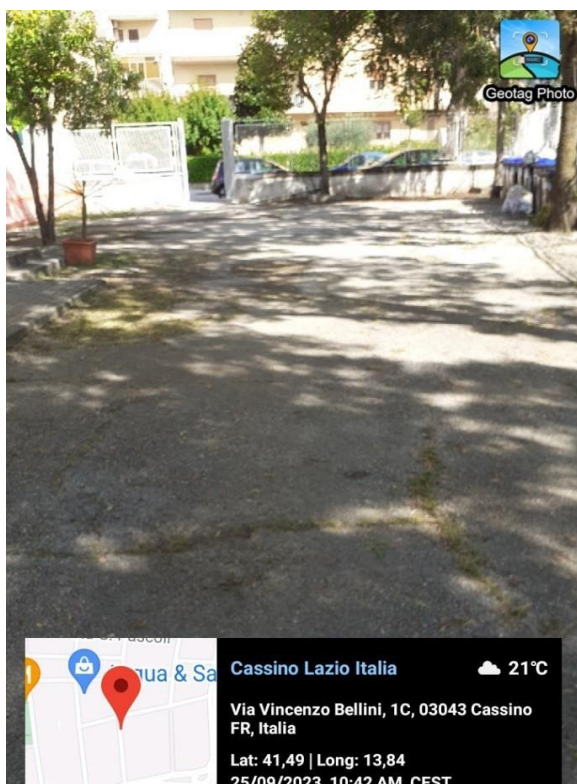
Il percorso da posto auto riservato a persona munita di contrassegno disabili  
 lungo più di 50 metri X  
 Pavimentazione/fondo  
 con sconnessioni X  
 con elementi di inciampo e pericolo X

Rampa inclinata (cancello d'ingresso) minimo dislivello  
 fondo sconnesso X

Rampa inclinata (ingresso edificio) minimo dislivello  
 senza corrimano X

L'ingresso dal cancello esterno e il portone per entrare all'interno dell'edificio presentano delle rampe inclinate contenute. Il fondo del percorso in cemento presenta sconnessioni. La scuola ha un cantiere in corso.

- ◆ Sistemazione del percorso d'accesso: passo carrabile, marciapiede di sezione ridotta per presenza di alberi e attraversamento con inserimento di rampa
- ◆ Inserimento di rampa di raccordo tra marciapiede e posto auto
- ◆ Rimozione gradino e inserimento rampa per attraversamento antistante
- ◆ Inserimento di segnaletica orientativa e informativa

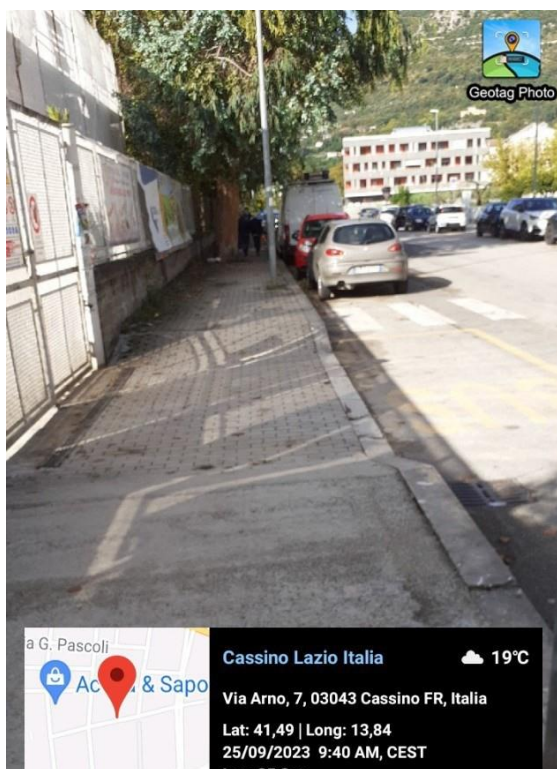
Accesso carrabile	
Data	19/09/23
Codice caratteristica	PC01_ACC02
Indirizzo	Via ARNO, 7

con pendenze longitudinali superiori al 5% X  
 senza evidenziazione (colore e materiale) X  
 con pavimentazione/fondo sconnesso X

- ◆ Sistemazione passo carrabile con ridefinizione della pendenza (scheda I.06)

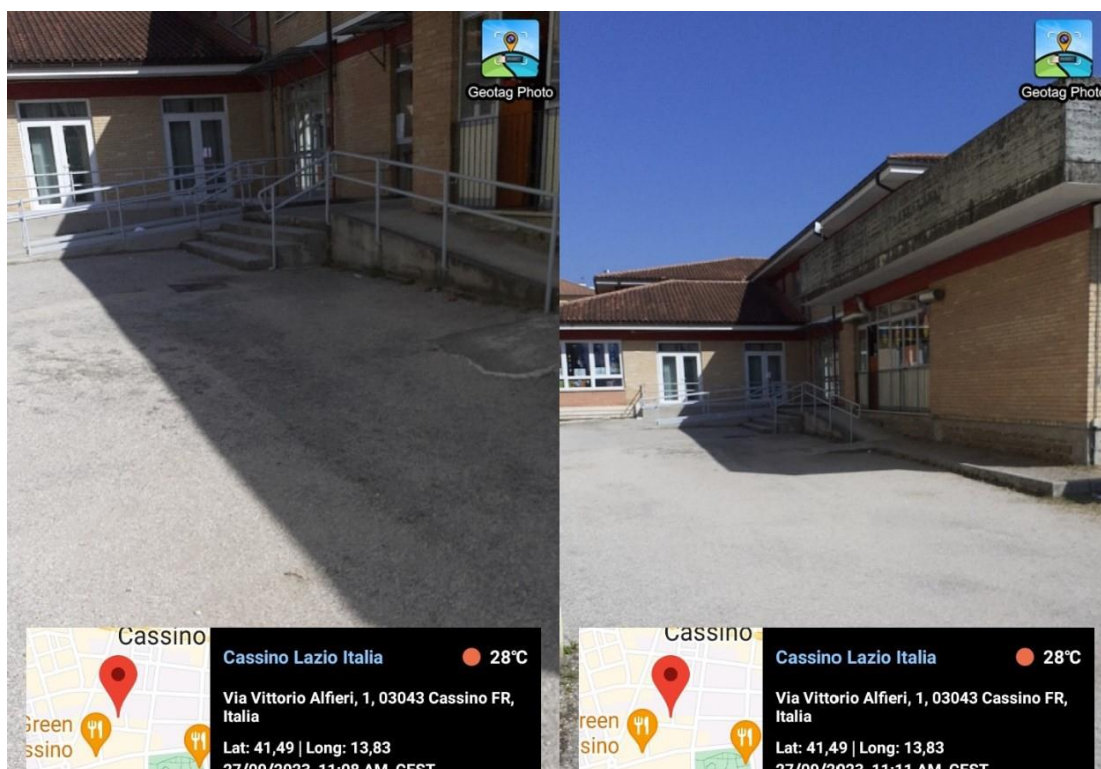
Rampa inclinata alternativa a gradini X

Rampa è di più di uno gradino (non rampa) X

senza elementi di differenziazione cromatica e tattilo plantare all'inizio e alla fine X  
senza corrimano  
su entrambi i lati X

Le rampe inclinate sia su accesso principale che retrostante sono per alcuni tratti (iniziale nella rampa antistante e rampa di raccordo primo tratto su marciapiede per la rampa retrostante) sono prive di corrimano.

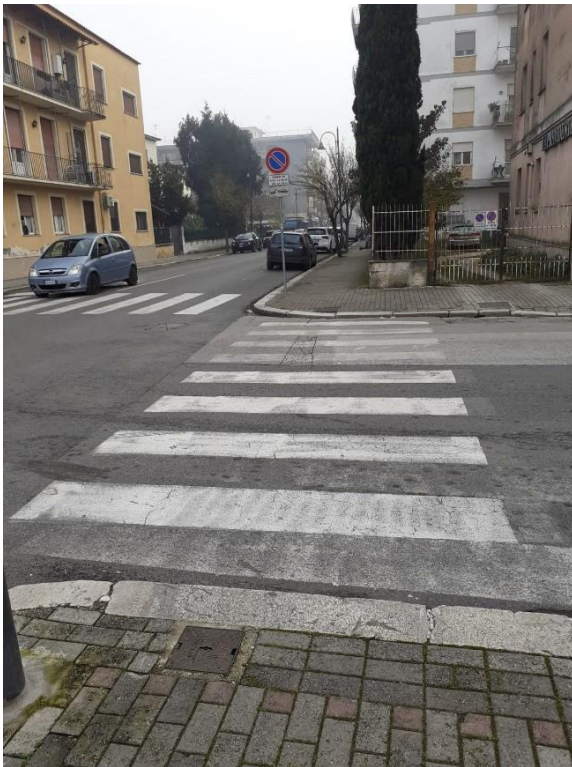
**con gradini senza rampe inclinate su entrambi i lati X****Documentazione fotografica**

- fondo/pavimentazione del marciapiede; sistemazione strada con strisce pedonali; inserimento di rampa inclinata con pendenza adeguata (**scheda I.01**)

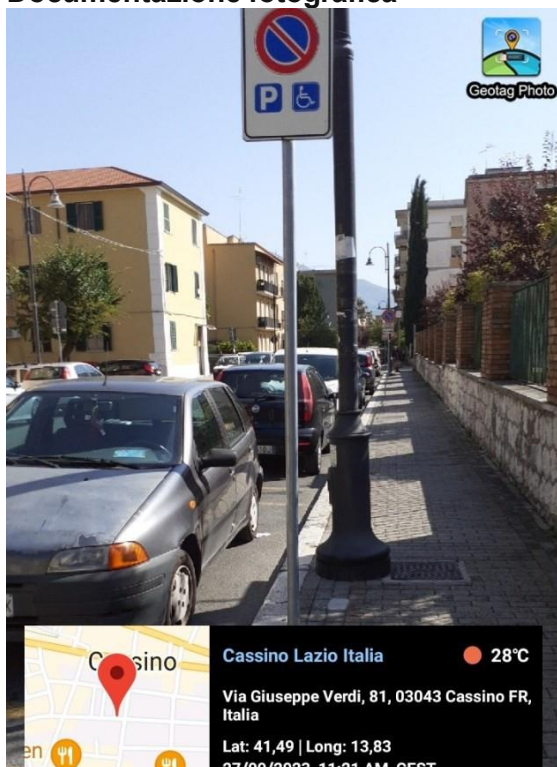
Il posto auto riservato a persona munita di contrassegno disabili X

Realizzazione rampa di raccordo con marciapiede (**scheda I01**)

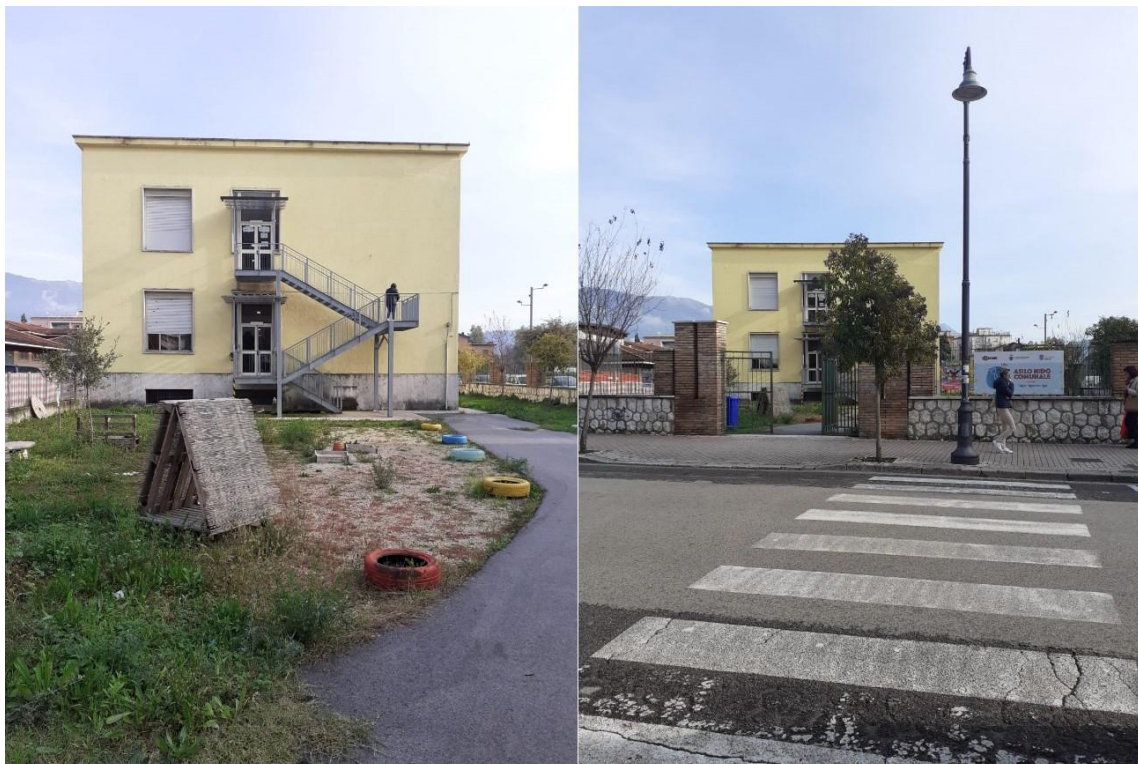
PA01\_ACC09

La scala d'accesso è una scala antincendio. La scuola verrà prossimamente trasferita.

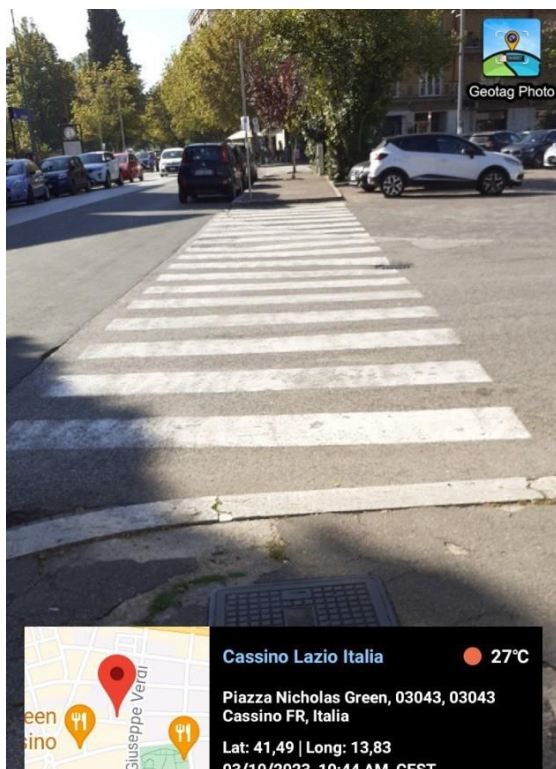
con gradini senza rampe inclinate su entrambi i lati X

- fondo/pavimentazione del marciapiede; sistemazione strada con strisce pedonali; inserimento di rampa inclinata con pendenza adeguata (**scheda I.01**)

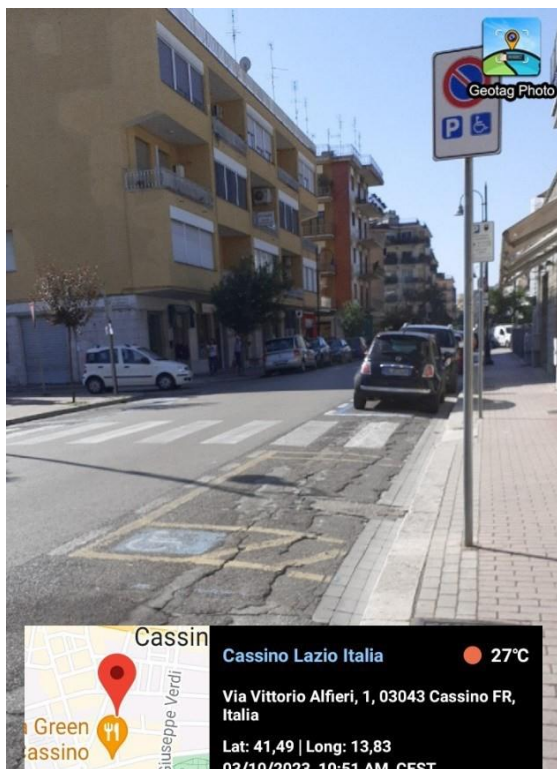
Dimensioni inferiori norma

il posto auto riservato (scheda I.07)

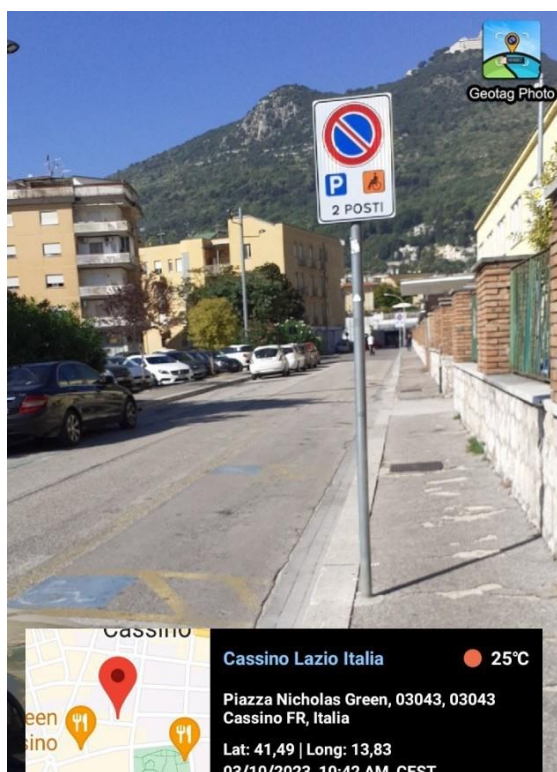
Dimensioni inferiori norma

il posto auto riservato (scheda I.07)

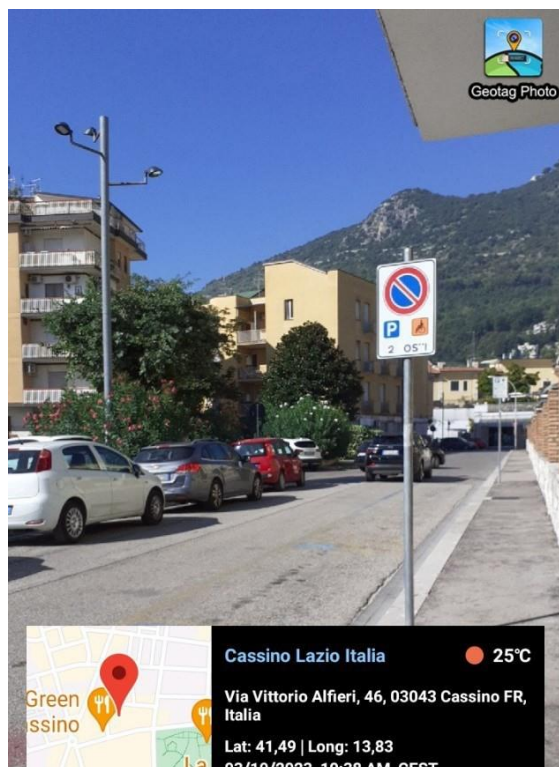
Dimensioni inferiori norma

il posto auto riservato (scheda I.07)

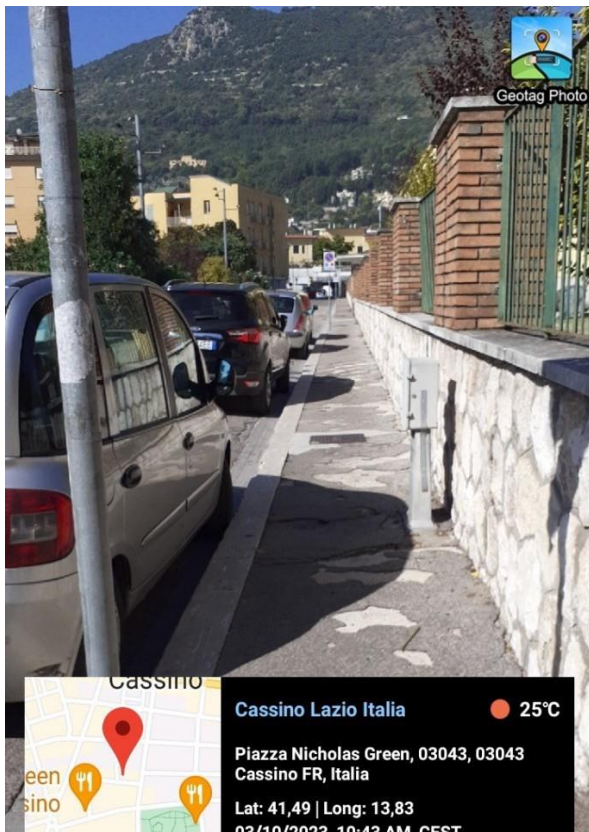
Pavimentazione/fondo  
 non complanare X  
 sconnessa X  
 con presenza di elementi d'inciampo e/o pericolo X  
 con ostacolo X

- ï fondo/pavimentazione del marciapiede; sistemazione strada con strisce pedonali; inserimento di rampa inclinata con pendenza adeguata (**scheda I.01**)
- ï sistemazione marciapiede (**scheda I.02**)

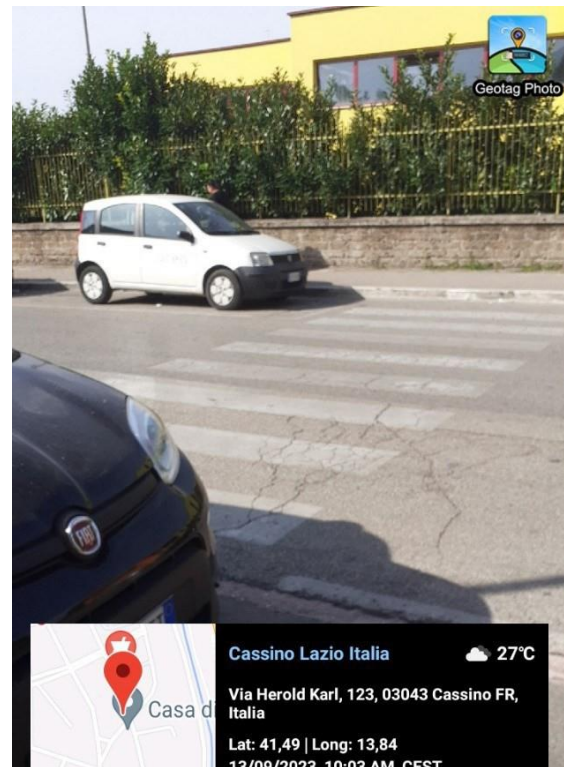
con condizioni di inciampo o/e di pericolo X

Condizioni particolarmente disagiati e pericolose su un lato

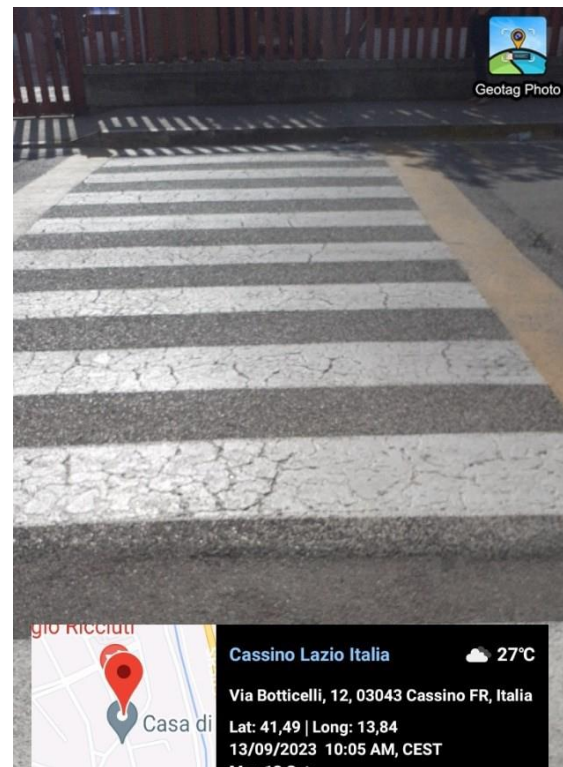
con gradino senza rampe inclinate su un lato X  
con rampe senza segnalazione podò tattile con contrasto cromatico X

fondo/pavimentazione del marciapiede; sistemazione strada con strisce pedonali;  
inserimento di rampa inclinata con pendenza adeguata (scheda I01)

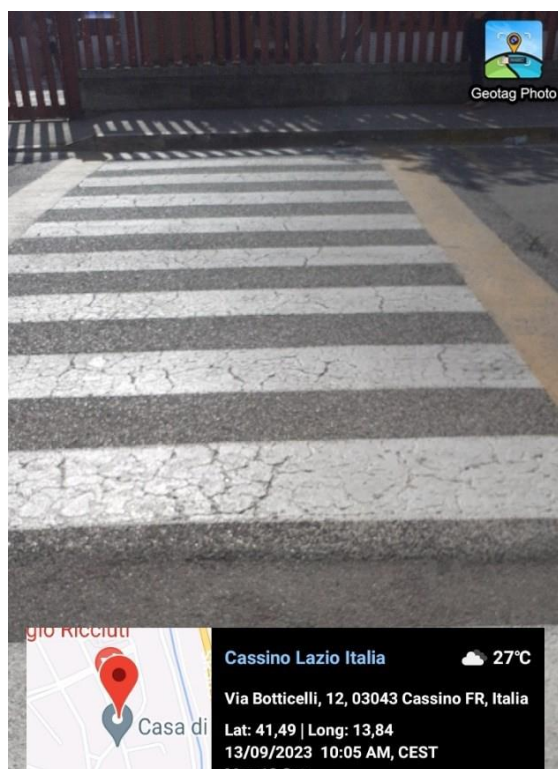
con pendenza, della rampa dalla strada, superiore al 15%X

Non è segnalato come passo carrabile

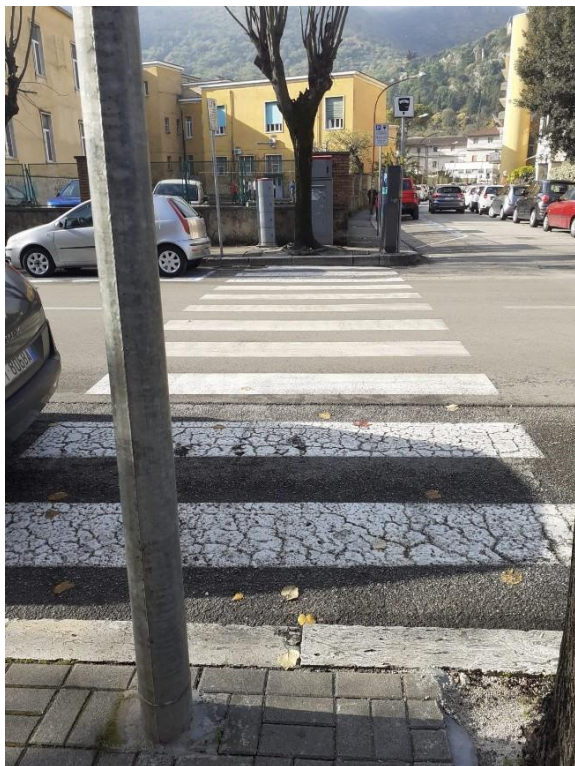
Sono presenti ostacoli: pali e albero

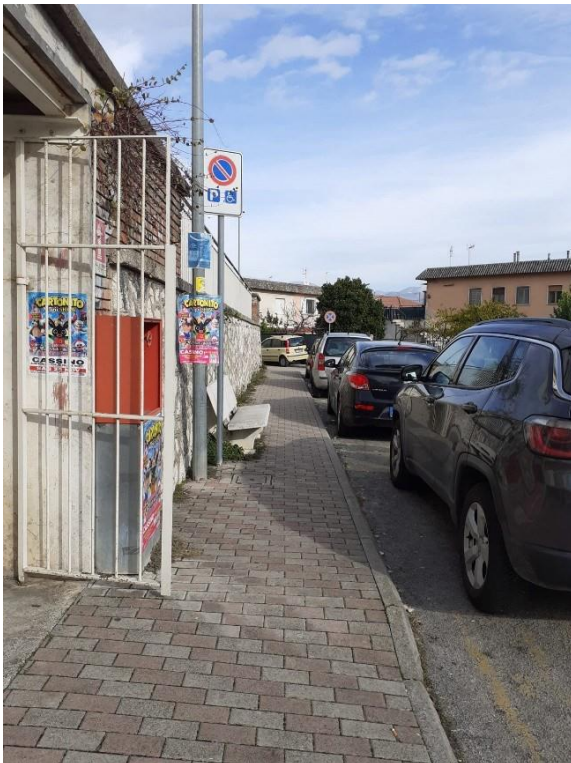
Sono presenti, sul marciapiede, elementi che ingombrano il transito

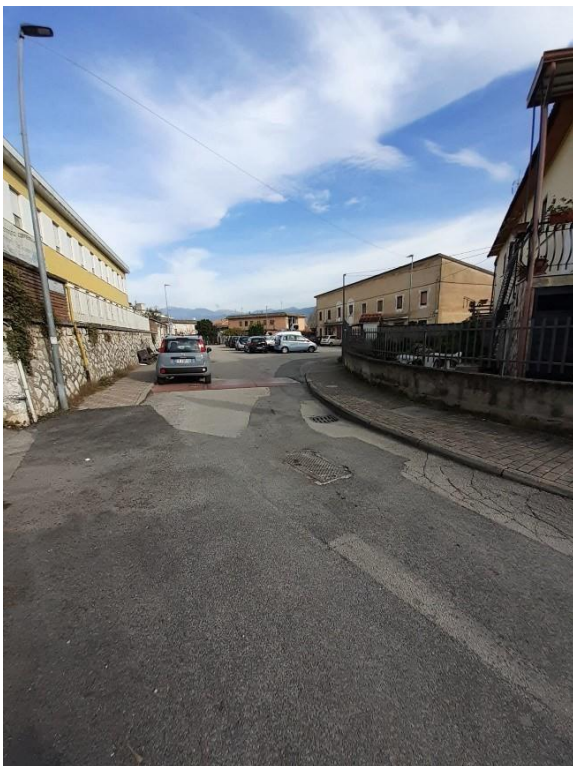
In tutta la piazza mancano attraversamenti adeguati ed i marciapiedi hanno dimensioni ridotte

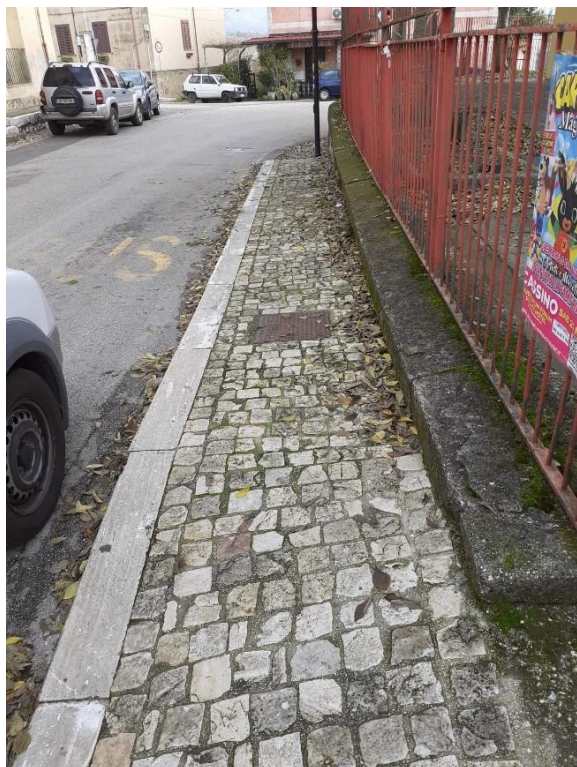
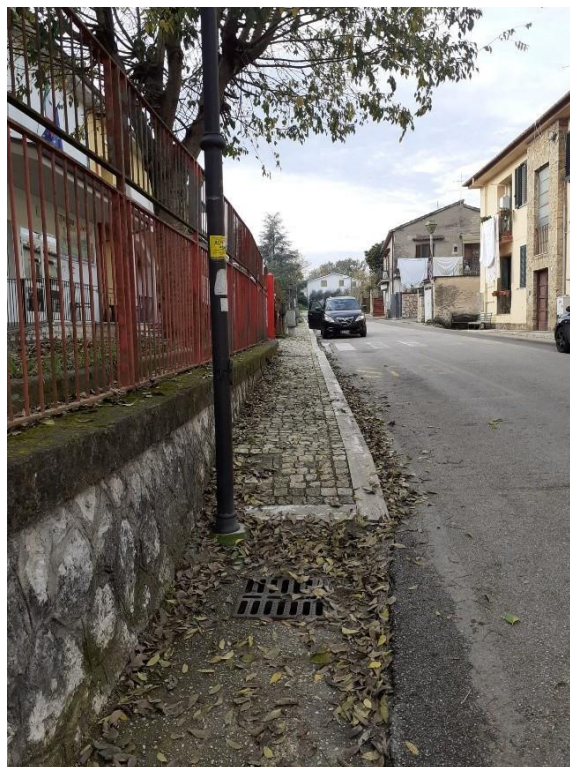
Il marciapiede in cubetti lapidei in pendenza e per la presenza di muschio ha una superficie scivolosa. Alla fine c'è anche una griglia.

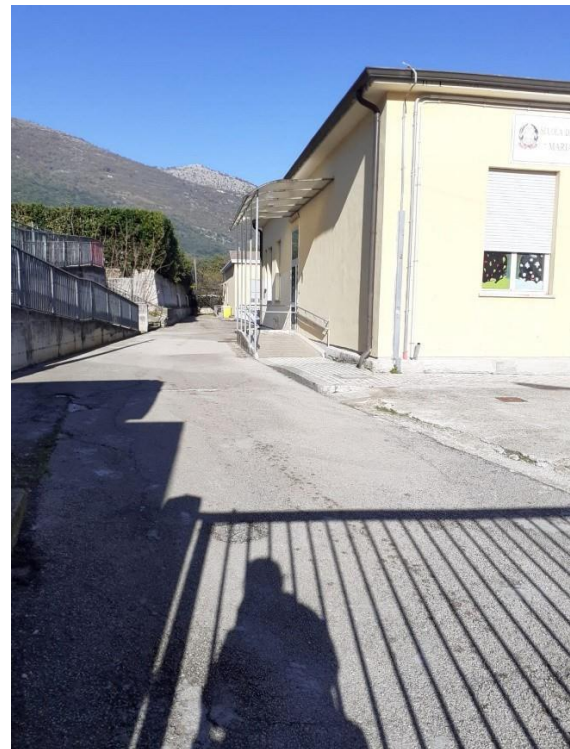
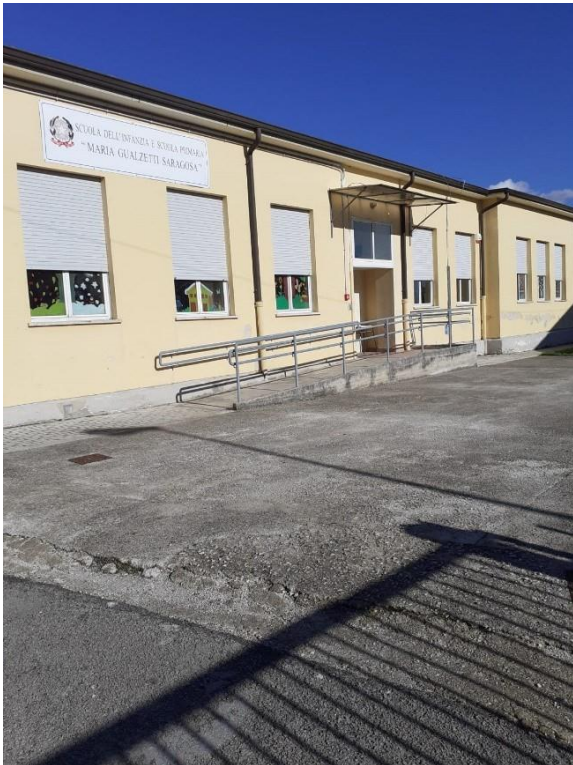
La strada per raggiungere la struttura è priva di marciapiede su entrambi i lati.  
Quando il cancello è chiuso il campanello per l'apertura da suonare è a 140 cm da terra.
