COMUNE DI CASSINO

## PEBA

Schede rilevazione criticità con indicazioni programmatiche  
Percorsi d'accesso agli edifici scolastici

*Architetto Giuseppina Carella*

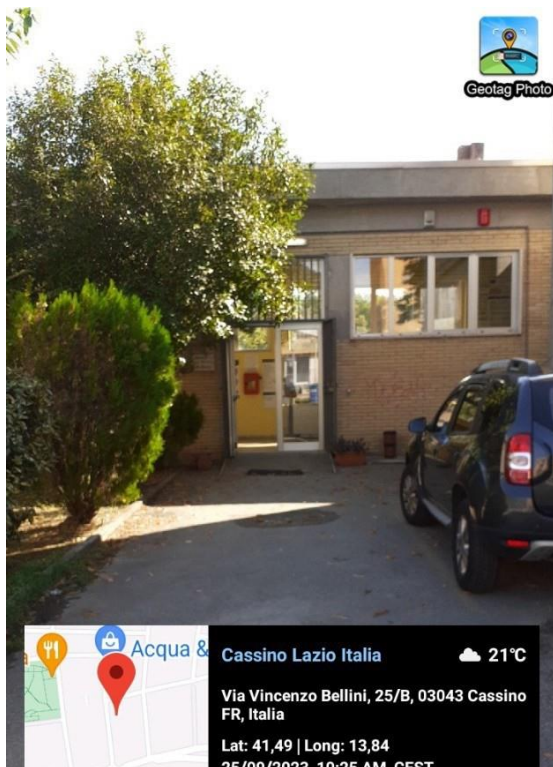
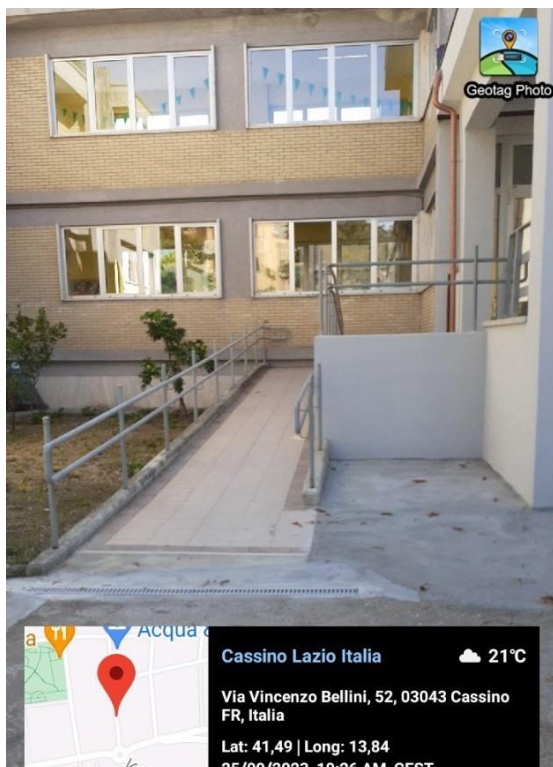
ACCESSO EDIFICIO	
Data	25/09/2023
Codice scheda	ACC14
Nome struttura	Secondaria di primo grado - G. Di Biasio
Indirizzo	Via Bellini, 23

Il percorso da posto auto riservato a persona munita di contrassegno disabili  
**lungo più di 50 metri X**  
 Pavimentazione/fondo  
**con sconnessioni X**

**senza parapetto quando la rampa supera un dislivello uguale o superiore a 100 cm X**

Rampa di scale  
**alternativa a rampa inclinata X**  
**senza elementi di differenziazione cromatica e tattilo plantare all'inizio e alla fine X senza corrimano**  
**il gradino/gradini non hanno elementi antiscivolo x**  
**gli elementi antiscivolo non hanno contrasto cromatico x**  
**La scala è, su un lato, senza parapetto alto da terra minimo 100 cm da terra e inattraversabile da sfera diametro 10 cm X**

Nella scuola ci sono lavori in corso. Al momento del sopralluogo c'è un accesso direttamente dall'esterno all'interno dell'edificio preceduto da una rampa di contenuta pendenza.

La rampa inclinata dell'altro ingresso presenta una bordatura con mattonella in altro colore che non produce contrasto cromatico adeguato.

- ◆ Sistemazione dei posti auto con creazione di percorso protetto per accesso all'edificio.
- ◆ Sistemazione degli attraversamenti con approdo su percorso protetto (marciapiede)
- ◆ Inserimento di corrimano e elementi a contrasto e antiscivolo su rampa di scale
- ◆ Inserimento di parapetto su lato rampa scale e rampa inclinata
- ◆ Realizzazione di marciapiede su via Arno, su lato scuola
- ◆ Collocazione di pensilina coperta per fermata autobus
- ◆ Inserimento di segnaletica orientativa e informativa

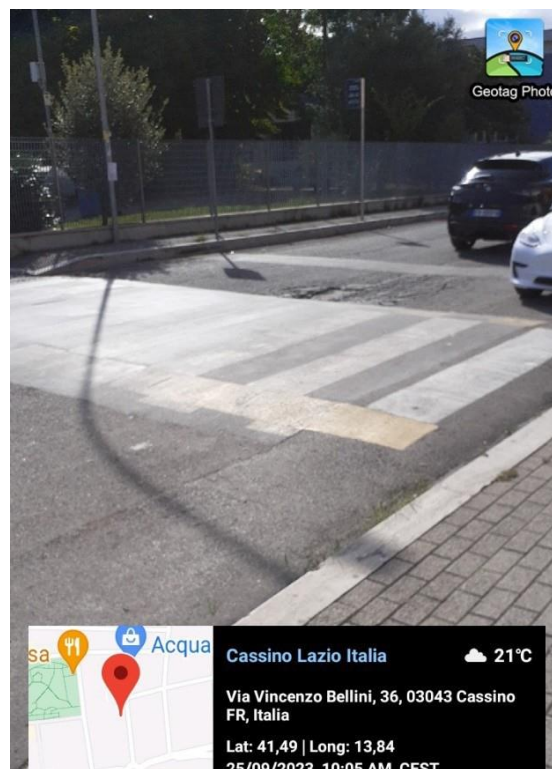
DATA	25/09/2023
<b>Codice</b>	<b>A01_ACC14</b>
Indirizzo	Via Bellini
Posizione (numero civico)	Laterale scuola

con gradino senza rampa inclinata su un lato X  
 con strisce pedonali poco visibili x  
 con strada sconnessa x

L'attraversamento è rialzato su dosso di rallentamento della velocità. Le strisce pedonali arrivano in prossimità dell'area della scuola nel parcheggio antistante la stessa, non su marciapide.

- ◆ Sistemazione del fondo e predisposizione di attraversamento in area protetta (scheda I.02)

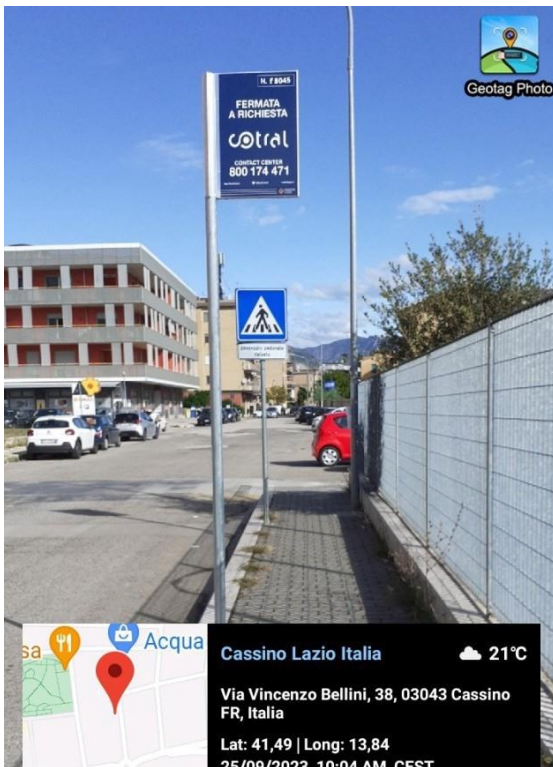
DATA	25/09/2023
Codice	FA01_ACC14
Indirizzo	Via Bellini
Posizione	Laterale scuola

non segnalata con simboli per servizi per persone con disabilità X  
 senza informazioni di transito mezzi (orari e linee) X  
 senza testo sans-serif, macro caratteri e contrasto cromatico X  
 senza copertura X  
 senza seduta X  
 larghezza dell'area sosta inferiore a 150 cm X  
 senza avviso sonoro e display testuale X

- ◆ Se possibile inserimento di pensilina coperta con sedute/appoggio ischiatico
- ◆ Collocare pannello informativo con altezza (tra 90 e 110 cm) e caratteristiche testi accessibili

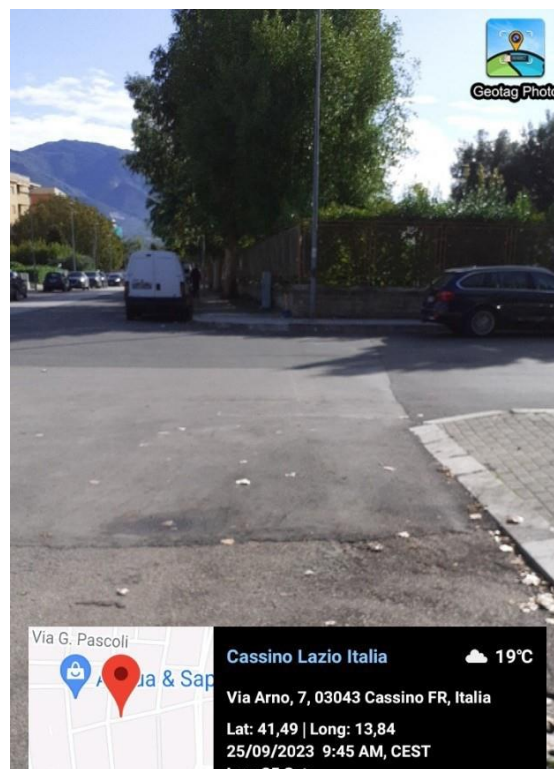
Data rilievo	25/09/23
<b>Codice</b>	<b>P01_ACC14</b>
Indirizzo	Via Arno
Posizione	Lungo l'isolato della scuola Di Biasio

non complanare X

sconnessa x

con presenza di elementi d'inciampo e/o pericolo X

Pavimentazione/fondo assente (es. percorso in sede stradale non protetta) X

Tutta la lunghezza del percorso laterale alla scuola Di Biasio è priva di marciapiede su entrambi i lati. Il fondo della strada è sconnesso e occupato dalle auto parcheggiate.

All'incrocio con via Donizzetti non c'è alcuna indicazione dell'attraversamento: mancano le strisce e il percorso pedonale, già complesso, si interrompe.

- sistemazione del marciapiede (scheda I.02)
- realizzazione di rampa su attraversamenti (scheda I.01)

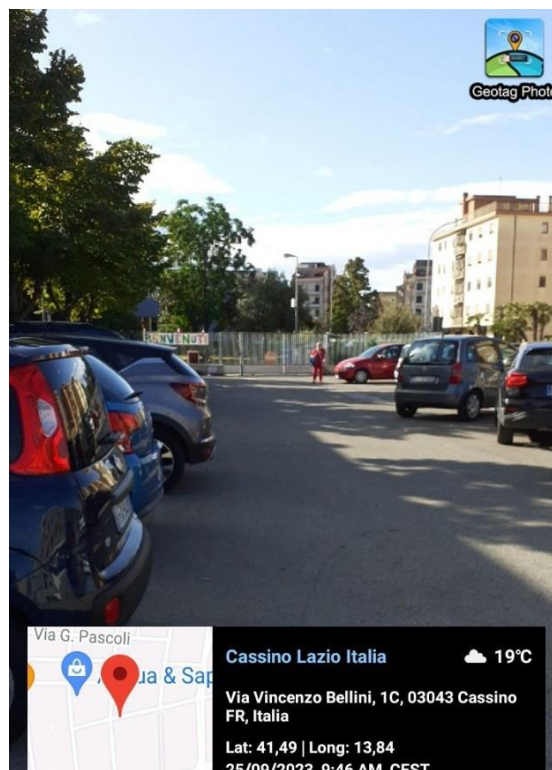
Data	29/09/23
Codice	PA01_ACC14
Indirizzo	Via Bellini
Posizione	Davanti scuola

Il posto auto riservato a persona munita di contrassegno disabili x  
Pavimentazione/fondo con sconnessioni X

I posti auto sono (N° 4) in un'area a parcheggio che non ha percorso pedonale protetto e segnalato

- ◆ Sistemazione fondo parcheggio (scheda I.07)

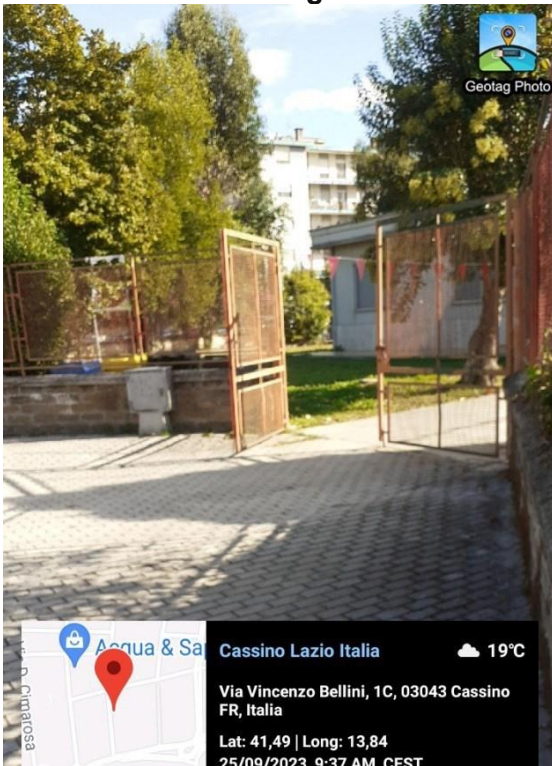
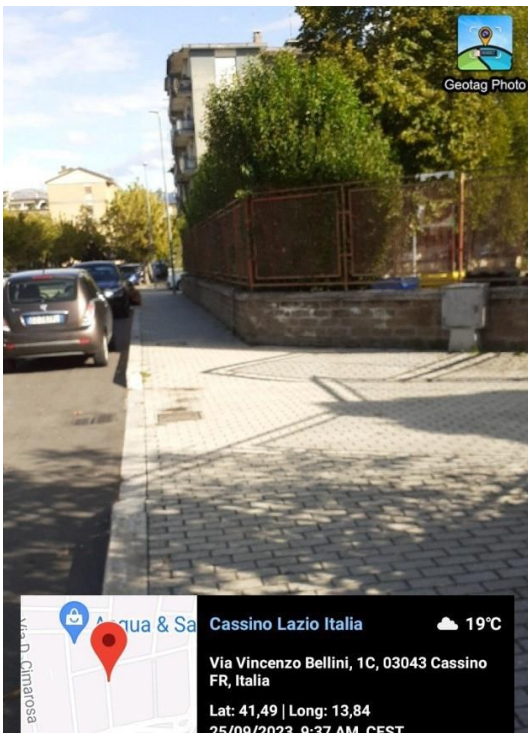
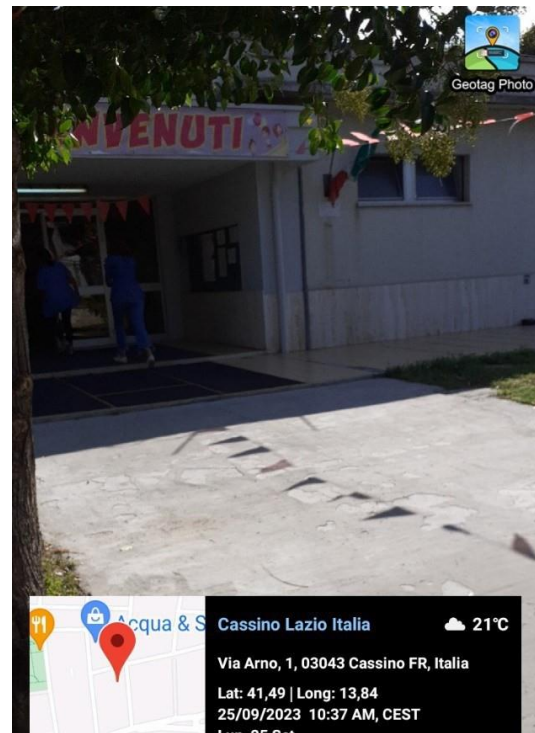
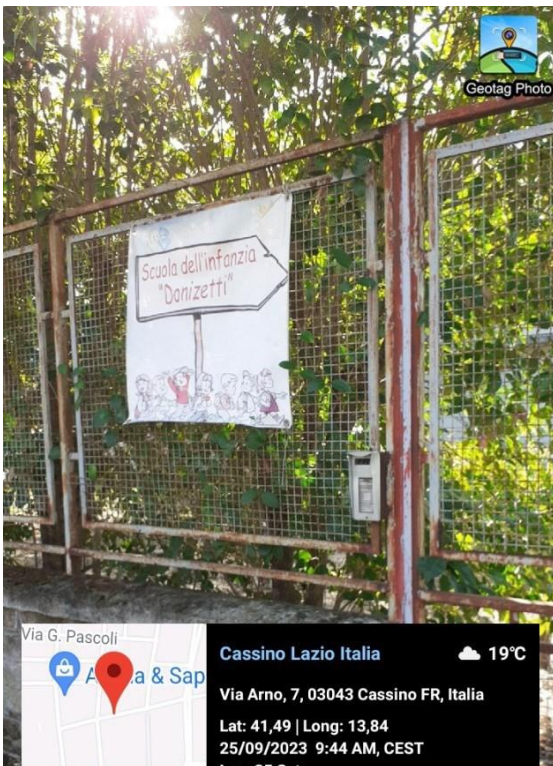
ACCESSO EDIFICIO	
Data	25/09/2023
<b>Codice scheda</b>	<b>ACC06</b>
Nome struttura	Scuola dell'infanzia Donizetti
Indirizzo	Via Donizetti

Il percorso da posto auto riservato a persona munita di contrassegno disabili  
 lungo più di 50 metri X

Pavimentazione/fondo  
 non complanare X  
 con sconnessioni X

Gradini  
 più di uno gradino (non rampa) X  
 Sono gradini alti poco più di 3/ 4 centimetri.

L'accesso alla scuola è preceduto da un marciapiede inclinato (tipo accesso carrabile). Davanti l'ingresso dell'edificio la pavimentazione risulta non in buone condizioni. È presente un gradino di altezza contenuta.

- ◆ Sistemazione dell'accesso all'edificio con rimozione della parte degradata
- ◆ Rifacimento di segnaletica orizzontale e verticale di posto auto
- ◆ Inserimento di rampa inclinata per superare i gradini (su attraversamento di via Arno)
- ◆ Inserimento di segnaletica orientativa e informativa

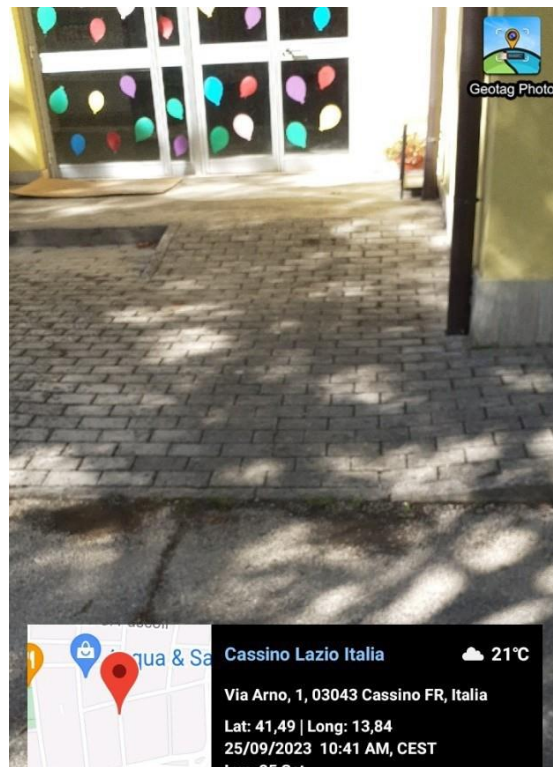
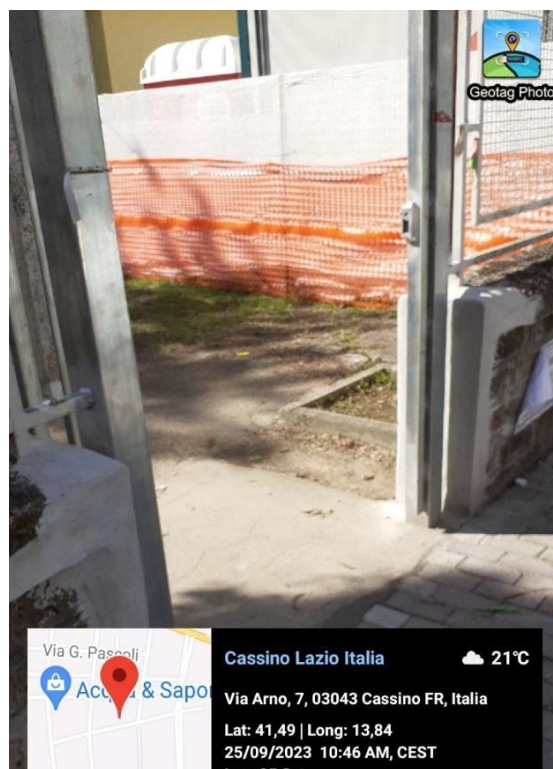
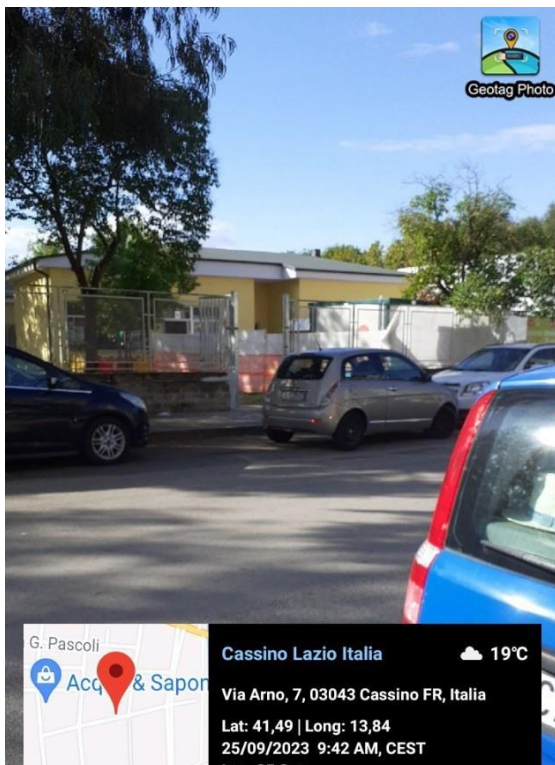
ACCESSO EDIFICIO	
Data	25/09/2023
<b>Codice scheda</b>	<b>ACC02</b>
Nome struttura	Scuola dell'Infanzia "via Arno"
Indirizzo	Via ARNO, 1

Il percorso da posto auto riservato a persona munita di contrassegno disabili  
 lungo più di 50 metri X  
 Pavimentazione/fondo  
 con sconnessioni X  
 con elementi di inciampo e pericolo X

Rampa inclinata (cancello d'ingresso) minimo dislivello  
 fondo sconnesso X

Rampa inclinata (ingresso edificio) minimo dislivello  
 senza corrimano X

L'ingresso dal cancello esterno e il portone per entrare all'interno dell'edificio presentano delle rampe inclinate contenute. Il fondo del percorso in cemento presenta sconnessioni. La scuola ha un cantiere in corso.

- ◆ Sistemazione del percorso d'accesso: passo carrabile, marciapiede di sezione ridotta per presenza di alberi e attraversamento con inserimento di rampa
- ◆ Inserimento di rampa di raccordo tra marciapiede e posto auto
- ◆ Rimozione gradino e inserimento rampa per attraversamento antistante
- ◆ Inserimento di segnaletica orientativa e informativa

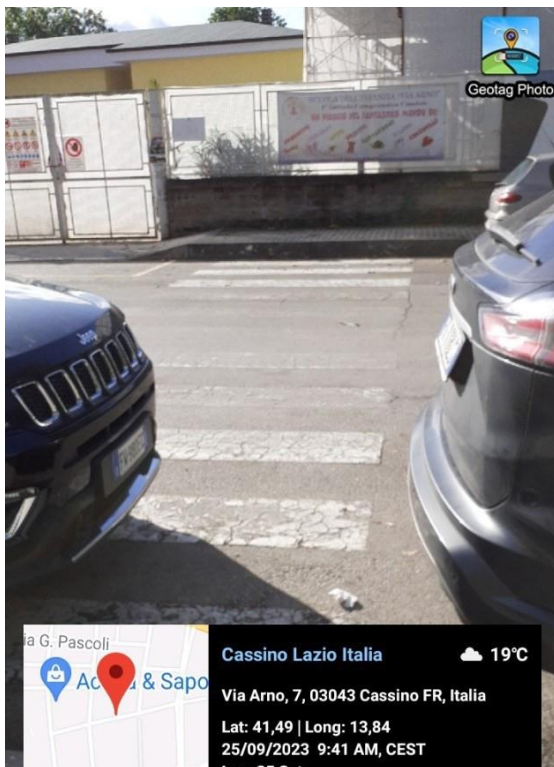
DATA	25/09/2023
Codice	<b>A_ACC02</b>
Indirizzo	Via Arno
Posizione (numero civico)	All'ingresso della scuola

- con gradini senza rampe inclinate su entrambi i lati X
- con strisce pedonali poco visibili X
- con strada sconnessa x

- fondo/pavimentazione del marciapiede; sistemazione strada con strisce pedonali; inserimento di rampa inclinata con pendenza adeguata (**scheda I.01**)

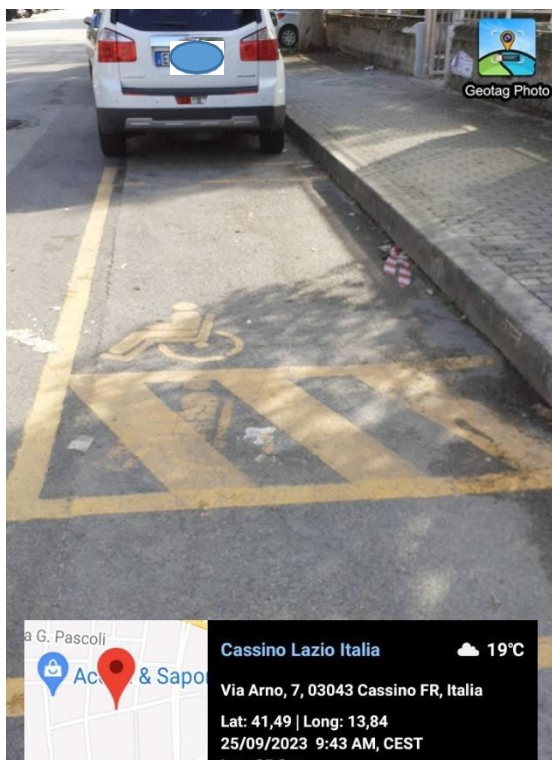
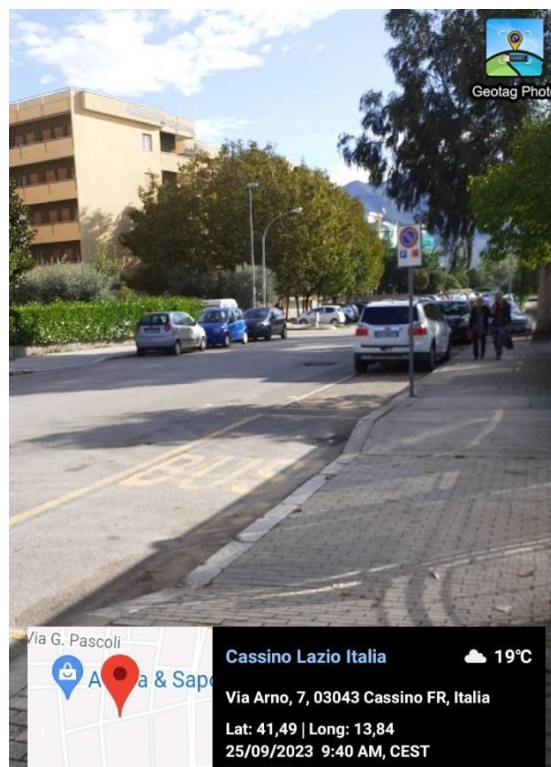
Data	25/09/2023
Codice	PA02_ACC02
Indirizzo	Via Arno
Posizione (numero civico)	Davanti scuola per infanzia via Arno

Il posto auto riservato a persona munita di contrassegno disabili X

Posto auto in linea con lunghezza inferiore a 6 metri X

Il posto è vicino alla rampa dell'accesso carrabile che ha pendenze significative che la rendono inaccessibile. Inoltre la rampa è preceduta da area segnalata a sosta per bus.

Rampa di raccordo con marciapiede dal posto auto riservato ([scheda I.07](#))

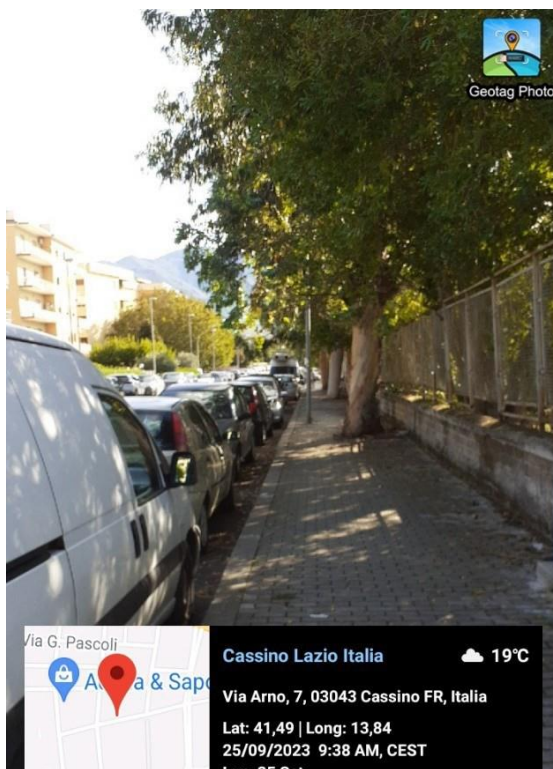
Data	25/09/23
<b>Codice</b>	<b>P02_ACC02</b>
Indirizzo	VIA Arno

non complanare X

sconnessa X

con presenza di elementi d'inciampo e/o pericolo X

Punto/tratto di larghezza inferiore a 90 cm x

albero/aiuola X

- Fondo/pavimentazione del marciapiede; sistemazione strada con strisce pedonali; inserimento di rampa inclinata con pendenza adeguata (**scheda 1.01**)
- Sistemazione marciapiede (**scheda 1.02**)

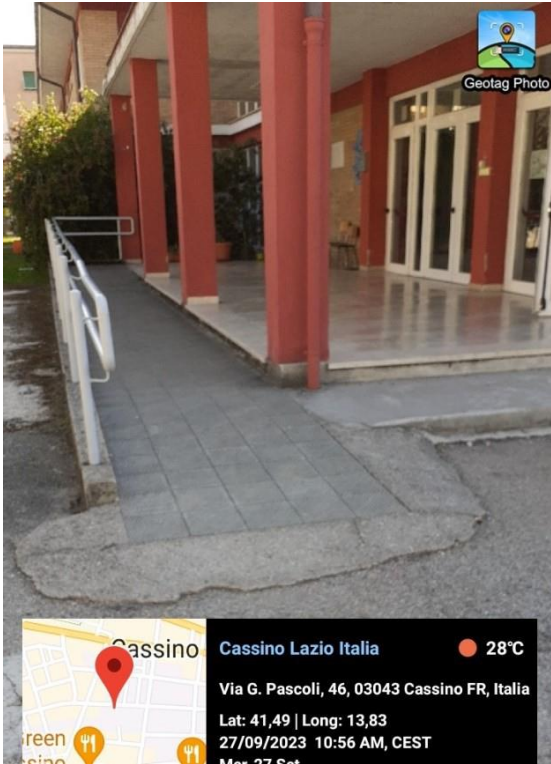
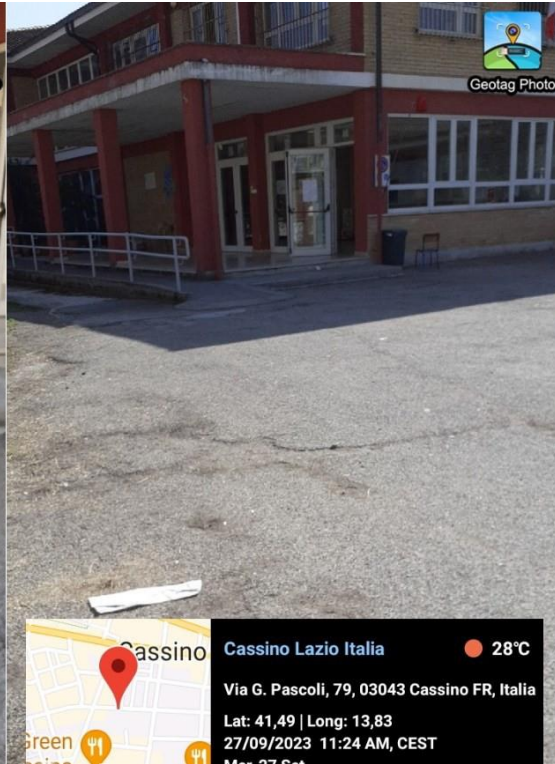
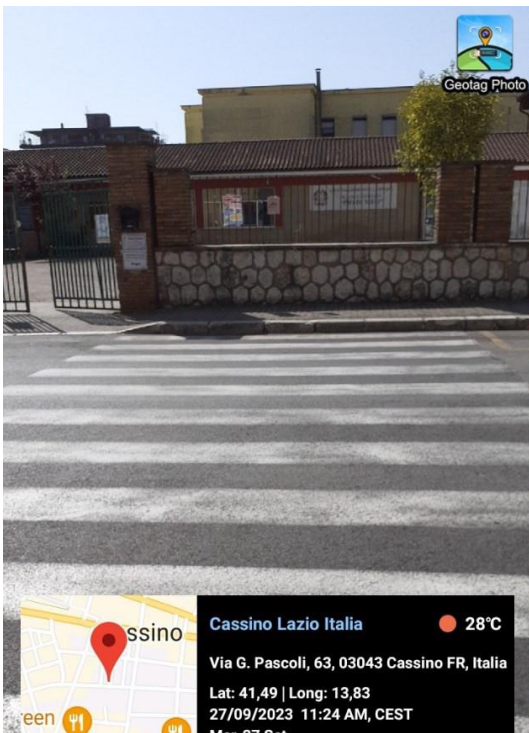
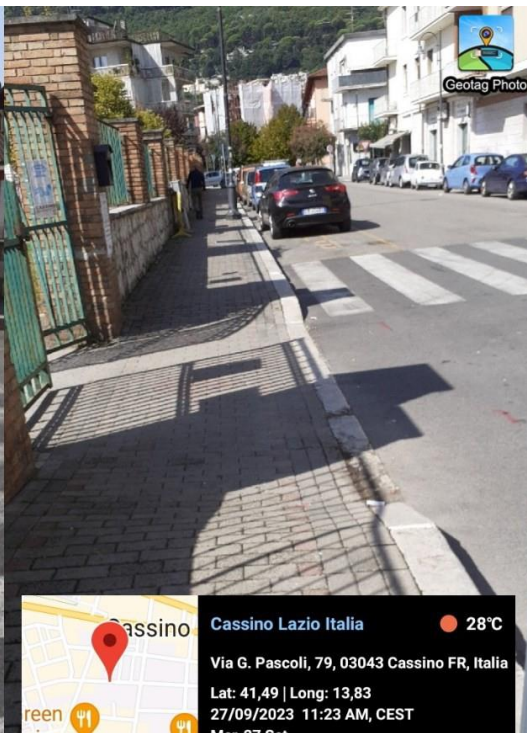
ACCESSO EDIFICIO	
data	27/09/2023
<b>Codice scheda</b>	<b>ACC13</b>
Nome struttura	Scuola primaria "Pio Di Meo"
Indirizzo	Via G.Pascoli

Rampa inclinata alternativa a gradini X

Rampa è di più di uno gradino (non rampa) X

senza elementi di differenziazione cromatica e tattilo plantare all'inizio e alla fine X  
senza corrimano  
su entrambi i lati X

Rampa alternativa a gradini X  
Senza cordolo di battuta X

Presente più di uno gradino (non rampa) X  
senza elementi di differenziazione cromatica e tattilo plantare all'inizio e alla fine X

Le rampe inclinate sia su accesso principale che retrostante sono per alcuni tratti (iniziale nella rampa antistante e rampa di raccordo primo tratto su marciapiede per la rampa retrostante) sono prive di corrimano.

- ◆ Inserimento o prolungamento di corrimano per tratti di rampe in cui assente
- ◆ Sistemazione nei punti d'inizio del raccordo delle rampe
- ◆ Ridefinizione della rampa del marciapiede in prossimità del passo carrabile
- ◆ Inserimento di rampa all'attraversamento
- ◆ Inserimento di raccordo tra posti auto e marciapiede
- ◆ Ridefinizione della pendenza del marciapiede all'accesso della scuola (passo carrabile)
- ◆ Sistemazione del fondo del marciapiede lato V.Alfieri
- ◆ Inserire segnaletica

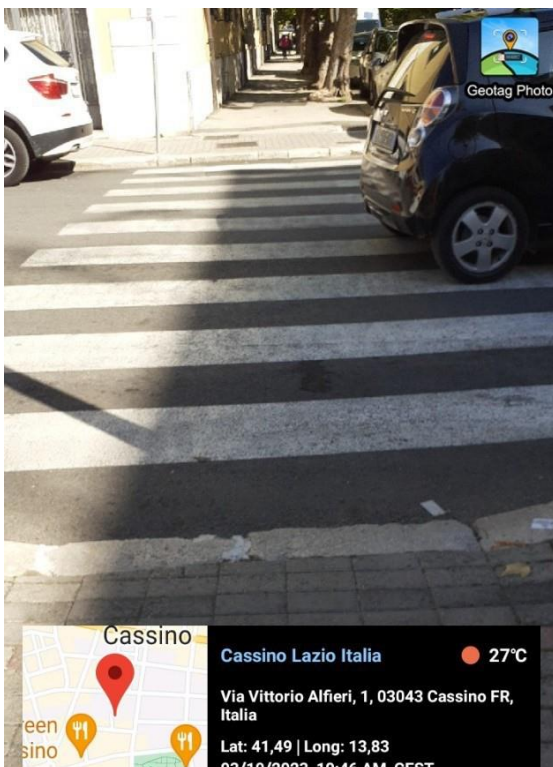
con rampe senza segnalazione podo tattile con contrasto cromatico X  
 con strada sconnessa X  
 con gradino senza rampa inclinata su un lato x  
 con rampa/rampe inclinata/te:  
     con pendenza superiore al 12 % X  
     senza raccordo con sede stradale X

- i fondo/pavimentazione del marciapiede; sistemazione strada con strisce pedonali; inserimento di rampa inclinata con pendenza adeguata (**scheda I.01**)

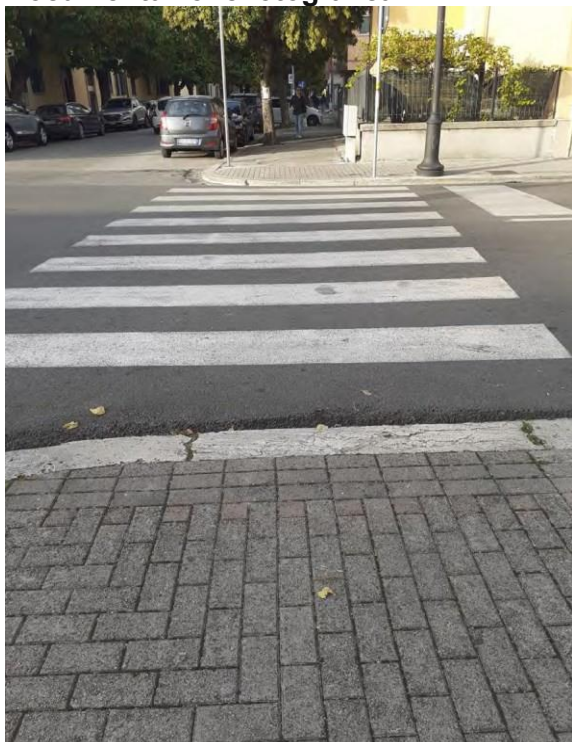
**con gradini senza rampe inclinate su entrambi i lati X****Documentazione fotografica**

- ï fondo/pavimentazione del marciapiede; sistemazione strada con strisce pedonali; inserimento di rampa inclinata con pendenza adeguata (**scheda I.01**)

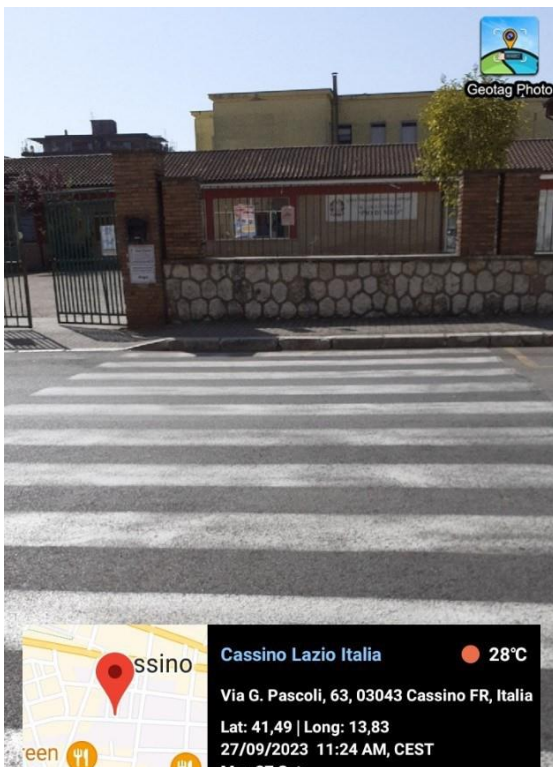
con gradini senza rampe inclinate su entrambi i lati X

- Sistemazione del fondo/pavimentazione del marciapiede; sistemazione strada con strisce pedonali; inserimento di rampa inclinata con pendenza adeguata (**scheda I01**)

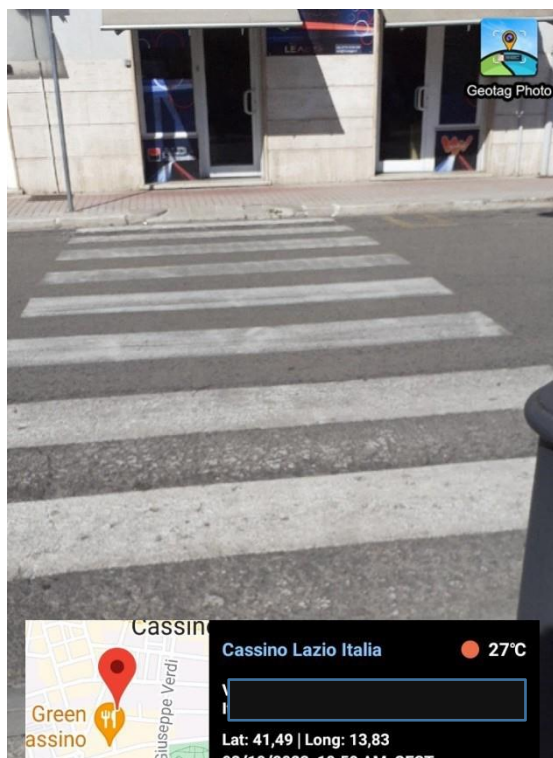
con pendenza superiore al 12 % X  
 senza raccordo con sede stradale X

- fondo/pavimentazione del marciapiede; sistemazione strada con strisce pedonali; inserimento di rampa inclinata con pendenza adeguata (**scheda I.01**)

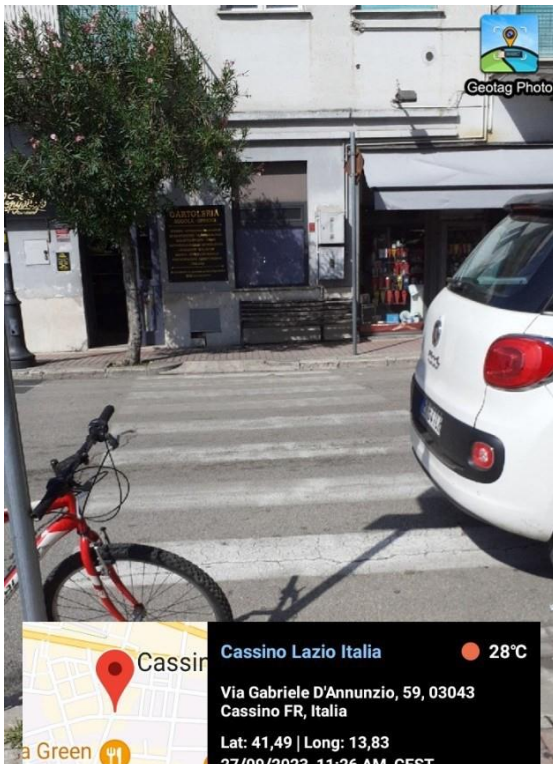
con pendenza superiore al 12 % X  
senza raccordo con sede stradale X

- ifondo/pavimentazione del marciapiede; sistemazione strada con strisce pedonali; inserimento di rampa inclinata con pendenza adeguata (**scheda I.01**)

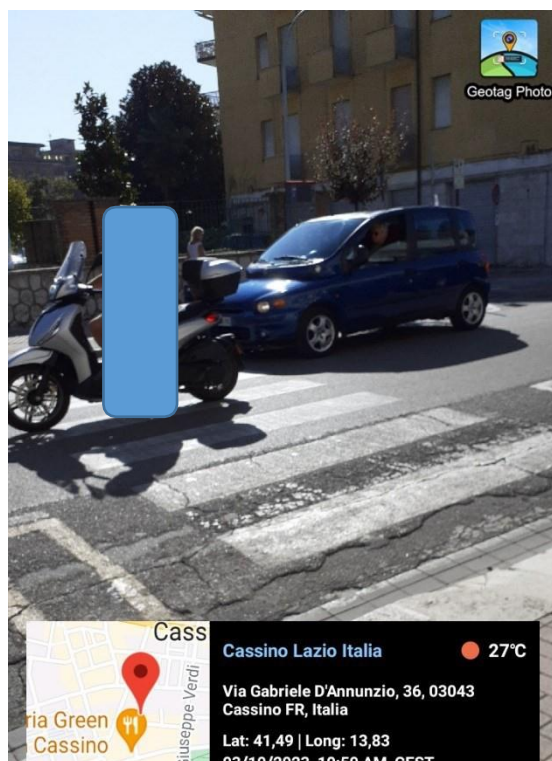
senza raccordo con sede stradale X

- fondo/pavimentazione del marciapiede; sistemazione strada con strisce pedonali; inserimento di rampa inclinata con pendenza adeguata (scheda I.01)

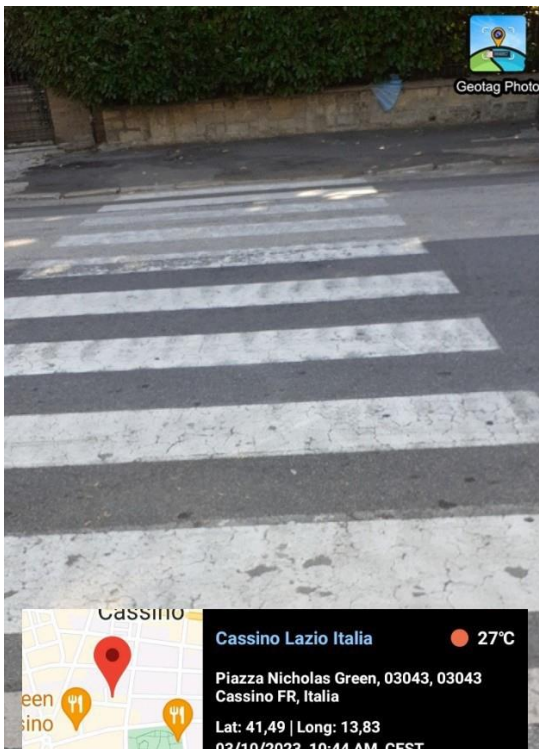
con rampe senza segnalazione podotattile con contrasto cromatico X  
 con strada sconnessa X  
 con rampa/rampe inclinata/te:  
     con pendenza superiore al 12 % X  
     senza raccordo con sede stradale X

- fondo/pavimentazione del marciapiede; sistemazione strada con strisce pedonali; inserimento di rampa inclinata con pendenza adeguata (**scheda I.01**)

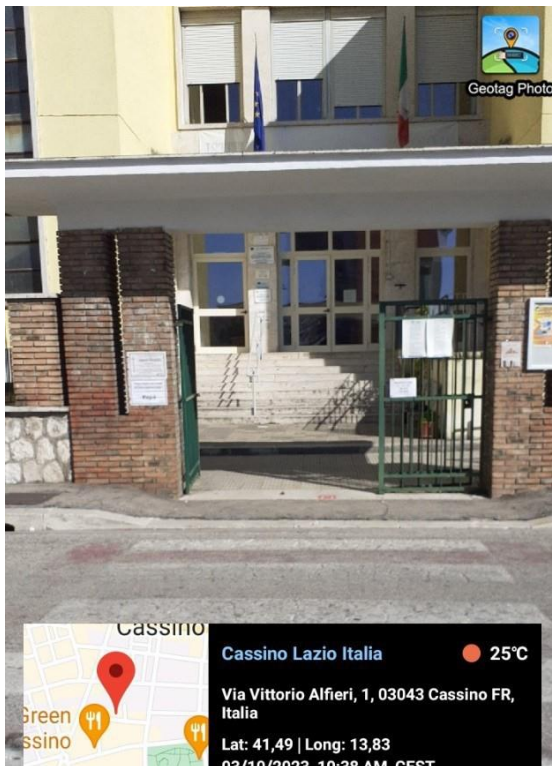
con rampe senza segnalazione podo tattile con contrasto cromatico X  
 con strada sconnessa X  
 con rampa/rampe inclinata/te:  
 con pendenza superiore al 12 % X  
 senza raccordo con sede stradale X

- fondo/pavimentazione del marciapiede; sistemazione strada con strisce pedonali; inserimento di rampa inclinata con pendenza adeguata (**scheda I.01**)

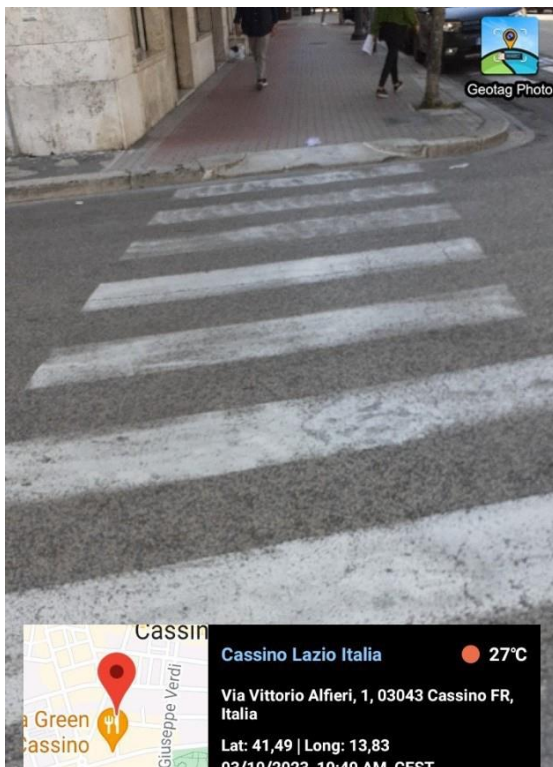
con rampe senza segnalazione podo tattile con contrasto cromatico X  
 con strada sconnessa X  
 con rampa/rampe inclinata/te:  
 con pendenza superiore al 12 % X  
 senza raccordo con sede stradale X

- fondo/pavimentazione del marciapiede; sistemazione strada con strisce pedonali; inserimento di rampa inclinata con pendenza adeguata (**scheda I.01**)

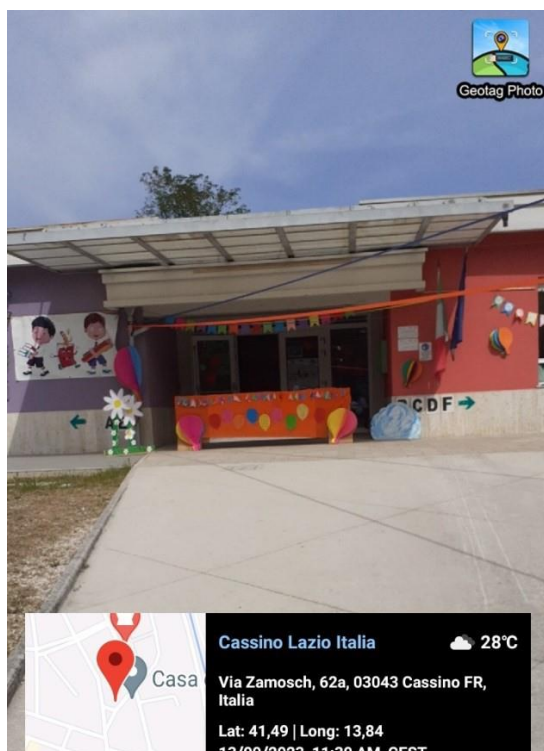
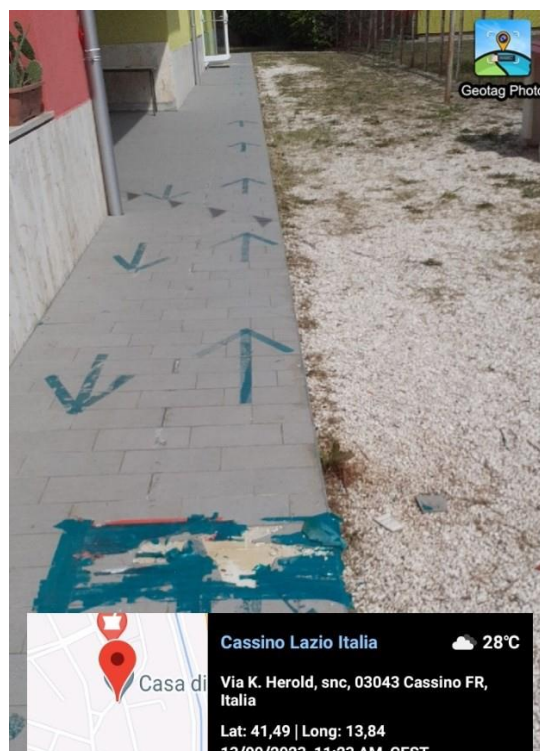
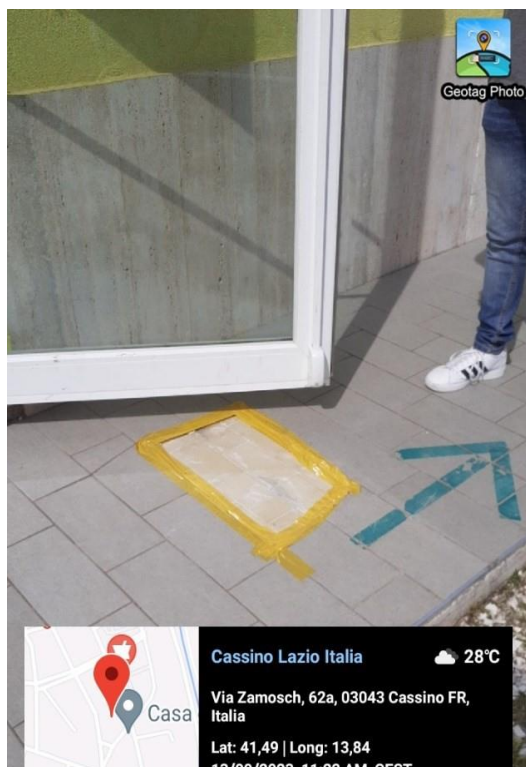
L'accesso alla scuola presenta una rampa inclinata di pendenza contenuta. Il percorso esterno per entrare nelle aule in modo differenziato ha alcuni elementi di inciampo e pericolo dovuti allo scollamento e rottura delle mattonelle sul calpestio.

Il posto auto ha fondo sconnesso e l'attraversamento pedonale nella sua prossimità, non è differenziato dal percorso pedonale su marciapiede.

<b>indicazioni d'intervento</b>
<ul style="list-style-type: none"> <li>◆ Inserimento di corrimano e cordolo di battuta con elementi a contrasto antiscivolo lungo e inizio e fine della rampa</li> <li>◆ Sistemazione fondo del posto auto riservato</li> <li>◆ Sistemazione del marciapiede interno di collegamento con accessi delle aule</li> <li>◆ Inserimento di segnaletica orientativa e informativa</li> <li>◆ Sistemazione fondo dell'attraversamento con collegamento a sede pedonale protetta (con marciapiede)</li> </ul>

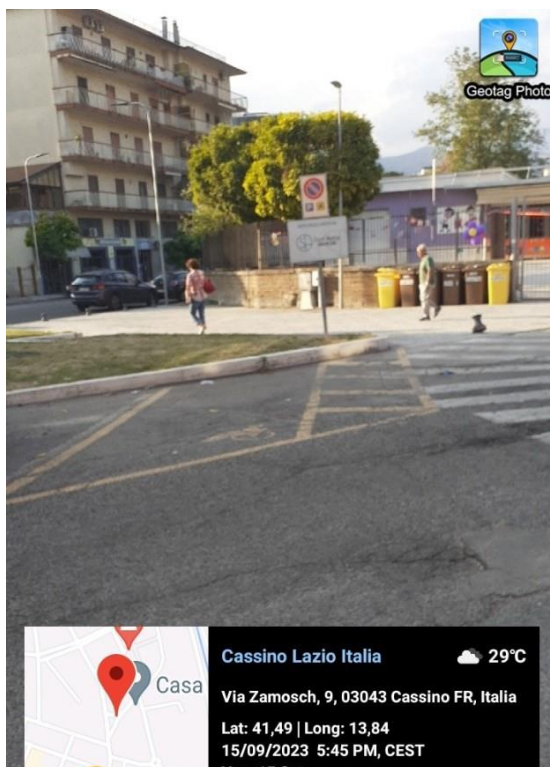
Data	13/09/23
Codice	PA03_ACC07
Indirizzo	VIA Zamosch, 62
Posizione (numero civico)	Oavanti scuola dell'infanzia Via Zamosch

Il posto auto riservato a persona munita di contrassegno disabili:  
con pavimentazione/fondo con sconnessioni X

- fondo/pavimentazione del marciapiede; sistemazione strada con strisce pedonali; inserimento di rampa inclinata con pendenza adeguata ([scheda I.01](#))

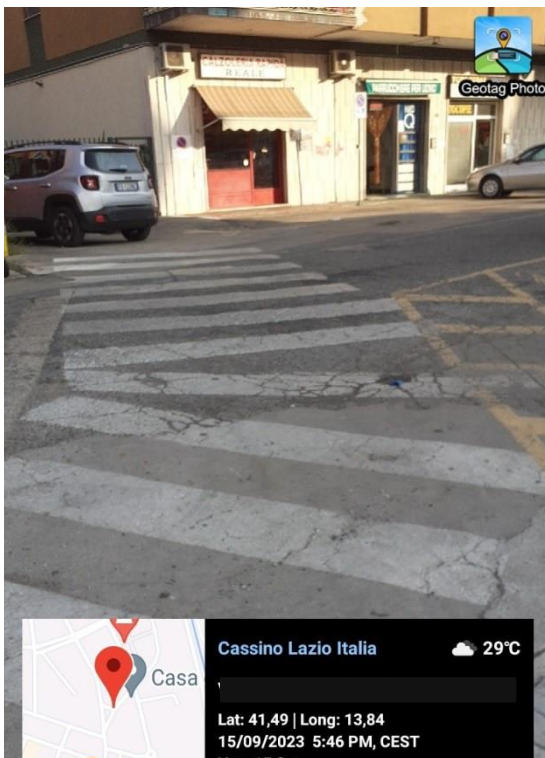
DATA	13/09/2023
Codice	A03_ACC07
Indirizzo	Via Zamosch, 54
Posizione	Davanti accesso alla scuola

senza segnalazione di avvertimento podo tallile con contrasto cromatico X  
strada sconnessa X

Nella parte opposta all'accesso della scuola è collocato un posto auto riservato con segnaletica verticale.

- I Sistemazione del fondo/pavimentazione del marciapiede; sistemazione strada con strisce pedonali; inserimento di rampa inclinata con pendenza adeguata (**scheda I01**)

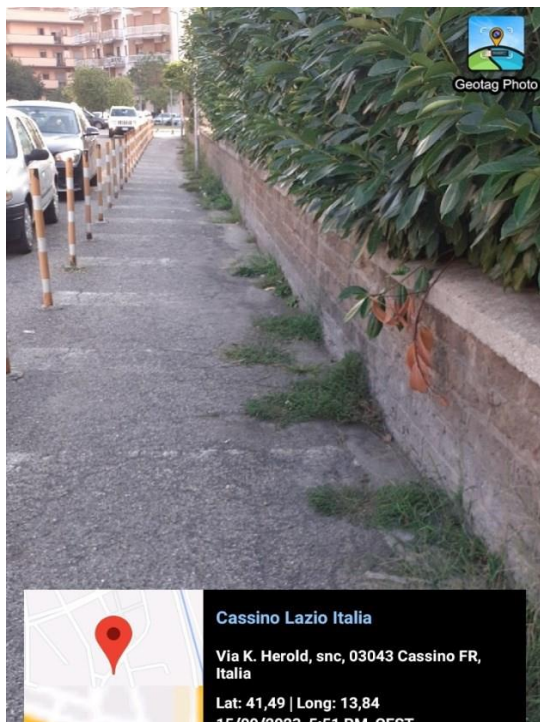
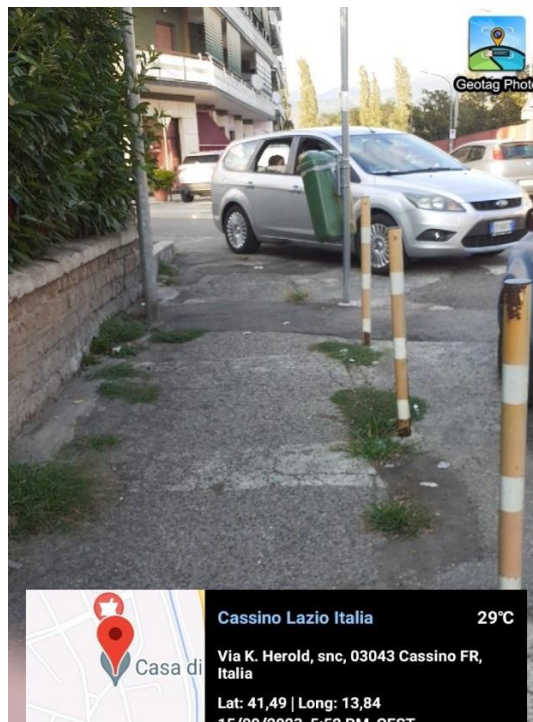
Data	15/09/2023
Codice	P02_ACC07
Indirizzo	VIA Herold
Posizione	Laterale alla scuola fino incrocio su via Botticelli

Pavimentazione/fondo (in un punto- tratto di circa 56 mt)

non complanare X

sconnessa X

con presenza di elementi d'inciampo e/o pericolo X

con gradino/gradini X

Punto con elemento sospeso o sporgente che interessa il percorso ad un'altezza da terra inferiore a 210 centimetri X

Alla fine del percorso su via Botticelli c'è un gradino più alto di 15 cm e il percorso arriva su strada senza rampa.

- ÿ sistemazione del marciapiede (scheda I.02)
- ÿ Realizzazione di rampa su attraversamenti (scheda I.01)

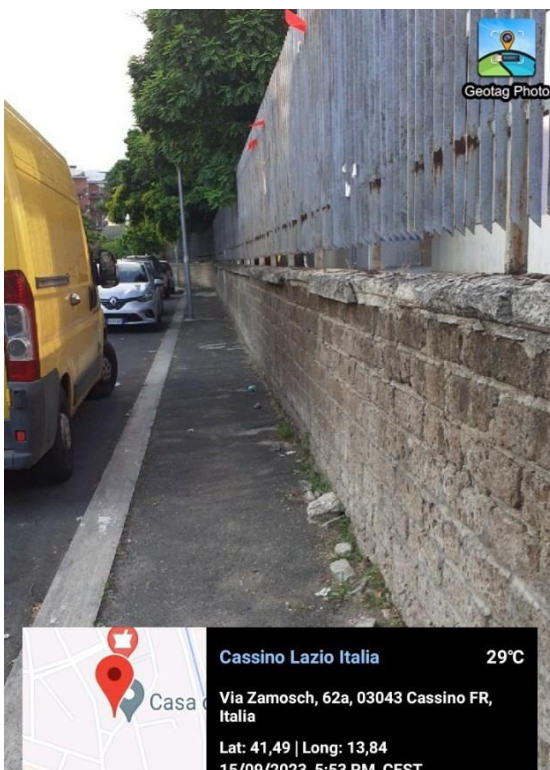
Data	15/09/2023
Codice	<b>P03_ACC_S07</b>
Indirizzo	VIA Zamosch
Posizione	Laterale scuola

Punto/tratto di **larghezza inferiore a 90 cm X**  
**dovuto a segnaletica verticale X**

Il marciapiede non è perfettamente complanare e presenta alcuni avvallamenti e intralcio alla percorrenza dovuta ai residui del muro di recinzione caduto.

- ï ampliamento del marciapiede (**scheda I.02**)
- ï realizzazione di rampa su attraversamenti (**scheda I.01**)

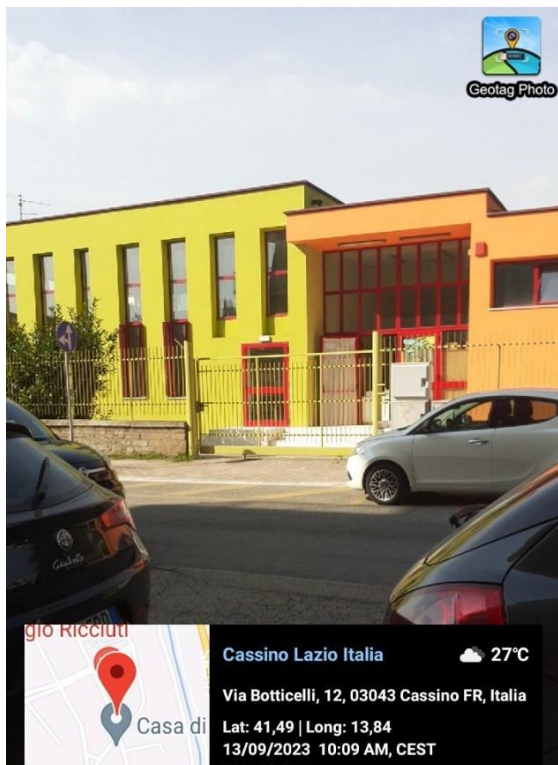
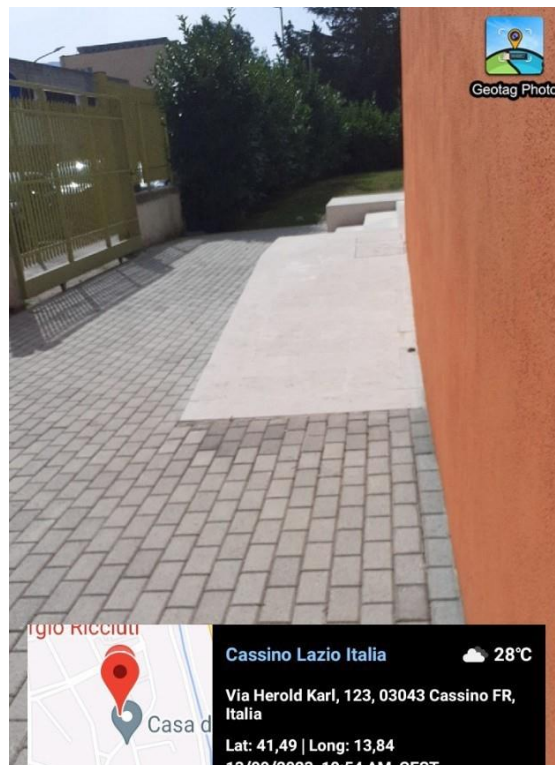
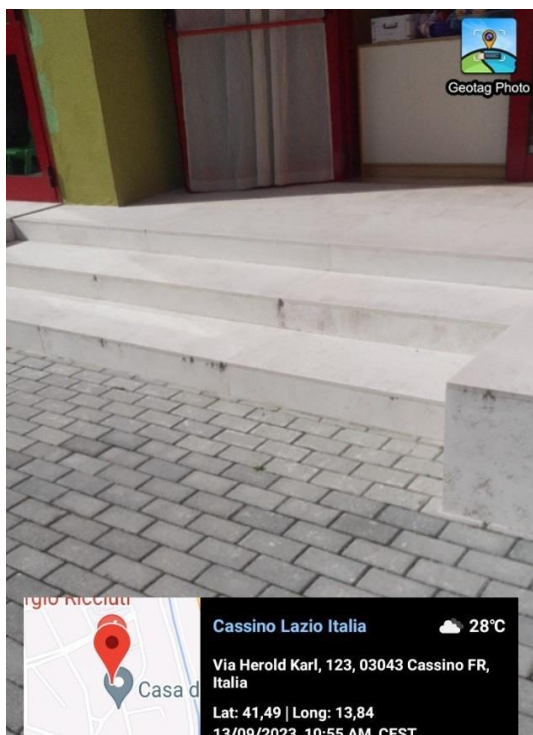
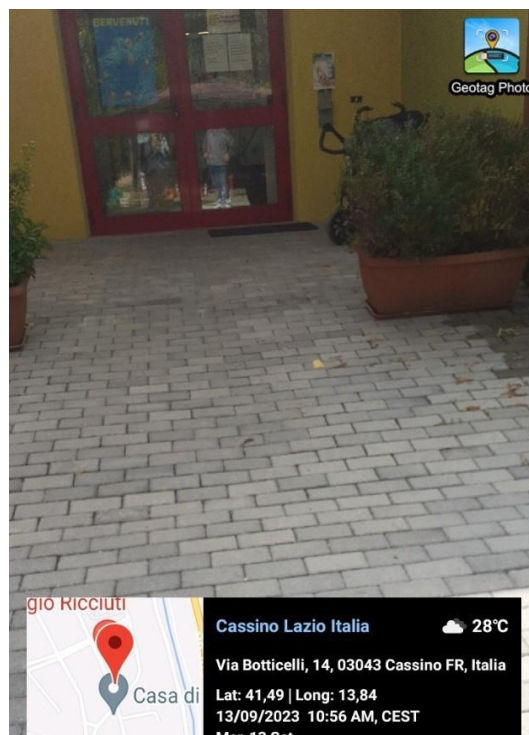
ACCESSO EDIFICIO	
Data	13/09/2023
Codice scheda	ACC-S01
Nome struttura	Asilo nido comunale Botticelli
Indirizzo	Via Botticelli, 23

Pavimentazione/fondo:  
 lungo più di 50 metri X  
 non complanare X  
 con sconnessioni X  
 con elementi d'inciampo e/o di pericolo X

pendenza superiore all'8% X  
 senza cordolo di battuta X  
 senza elementi di differenziazione cromatica e tattilo plantare all'inizio e alla fine X  
 senza corrimano su entrambi i lati X

senza elementi di differenziazione cromatica e tattilo plantare all'inizio e alla fine X  
 senza corrimano su entrambi i lati X

più di uno gradino (non rampa) X  
 alternativi a rampa inclinata X  
 senza elementi di differenziazione cromatica e tattilo plantare all'inizio e alla fine X  
 senza corrimano su entrambi i lati X  
 il gradino/gradini non hanno elementi antiscivolo X

L'accesso alla scuola presenta diverse criticità dovute aD assenza di posto auto riservato in prossimità dell'ingresso ( i posti auto più vicini sono collocati in via Botticelli (davanti alla farmacia), in via Herold davanti Scuola E. Mattei e davanti Scuola infanzia via Zamosch); l'attraversamento su via Botticelli presenta forti sconessioni pericolose nella parte di attacco con il marciapiede su un lato sull'altro lato c'è un gradino; l'accesso con cancello carrabile davanti la scuola non è segnalato come tale e ha pendenze eccessive; le scale e le rampe sono prive di accorgimenti per favorire la fruizione; il marciapiede antistante l'ingresso ha un gradino all'imbocco su via Herold.

Non risultano segnali informativi e di orientamento per raggiungere la scuola.

| <ul style="list-style-type: none"> <li>◆ Sistemazione dell'attraversamento sia con sistemazione del fondo del marciapiede che con inserimento di rampa inclinata</li> <li>◆ Collocazione di posto auto riservato a meno di 50 metri dall'ingresso con raccordo con marciapiede</li> <li>◆ Inserimento di corrimano cordolo di battuta e elementi a contrasto antiscivolo lungo e inizio e fine della rampa inclinata</li> <li>◆ Inserimento di corrimano e elementi a contrasto e antiscivolo su rampa di scale</li> <li>◆ Sistemazione passo carrabile con ridefinizione della pendenza</li> <li>◆ Abbassamento pendenza della rampa inclinata all'ingresso dell'edificio</li> <li>◆ Sostituzione del gradino del marciapiede con rampa inclinata</li> <li>◆ Inserimento di segnaletica orientativa e informativa</li> </ul> |

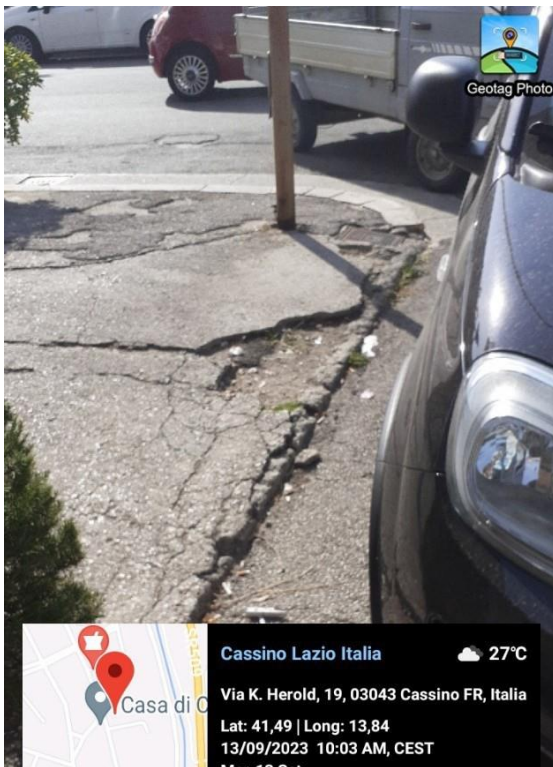
DATA	13/09/2023
Codice	<b>A02_ACC01</b>
Indirizzo	VIA Herold

con gradino senza rampa inclinata su un lato X

con rampe senza segnalazione podo tattatile con contrasto cromatico X

con condizioni di inciampo o/e di pericolo X

Condizioni particolarmente disagiati e pericolose su un lato

ripristino del fondo/pavimentazione del marciapiede; sistemazione strada con strisce pedonali; inserimento di rampa inclinata con pendenza adeguata (**scheda I01**)
