COMUNE DI CASSINO

## PEBA

Schede rilevazione criticità con indicazioni programmatiche  
Percorsi d'accesso agli edifici scolastici

*Architetto Giuseppina Carella*

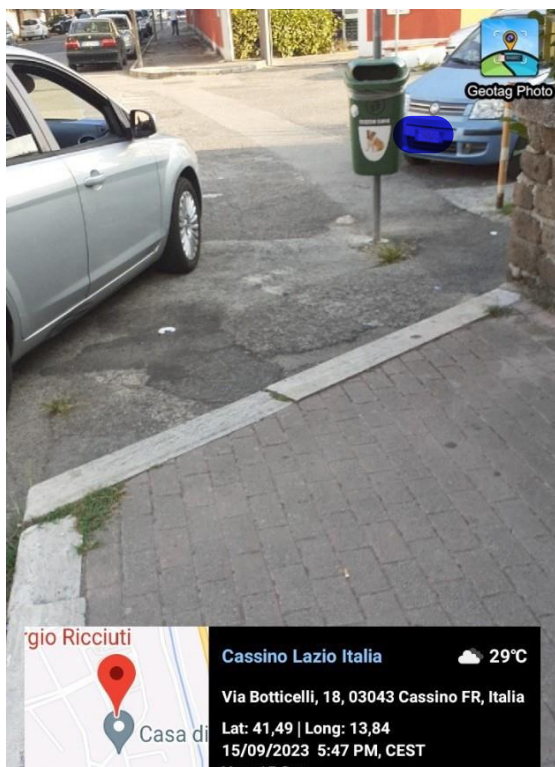
Data	15/09/2023
Codice	<b>P01_ACC01</b>
Indirizzo	Via Botticelli, 18
Posizione	Davanti scuola

con gradino/gradini X

- fondo/pavimentazione del marciapiede; sistemazione strada con strisce pedonali; inserimento di rampa inclinata con pendenza adeguata (**scheda I01**)

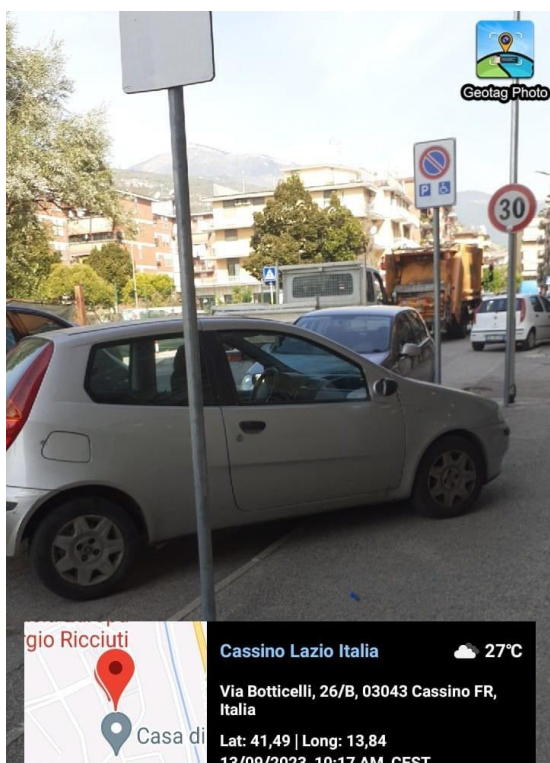
Data	17/09/2023
<b>Codice</b>	<b>PA02_ACC01</b>
Indirizzo	VIA Botticelli,26 (davanti farmacia Europa)

Il posto auto riservato a persona munita di contrassegno disabili:  
non collegato direttamente attraverso rampa con il percorso pedonale X  
Posto auto in linea con lunghezza inferiore a 6 metri X

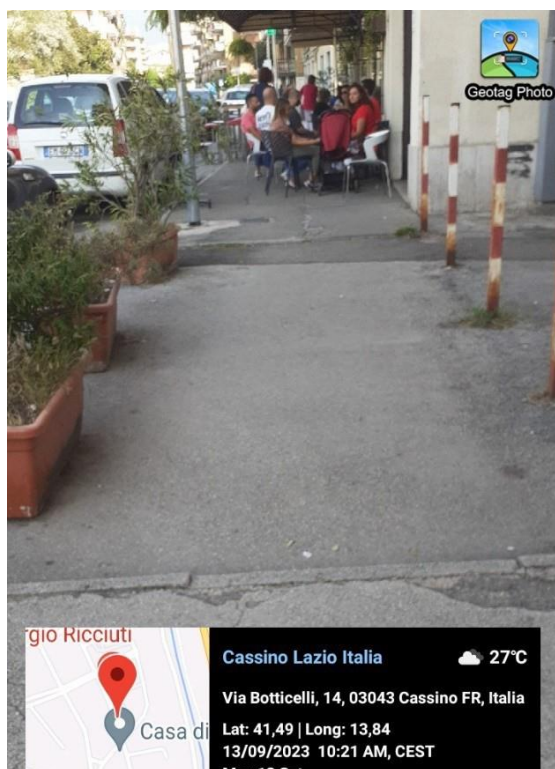
Data	17/09/2023
Codice	PC01_ACC01
Indirizzo	Via Botticelli, 14

**altro: non è utilizzato come passo carrabile. Ha gradini senza raccordo****Documentazione fotografica**

Lungo il marciapiede l'interruzione del percorso è dovuta alla presenza di un probabile passo carrabile dismesso. È privo di raccordi con adeguata pendenza.

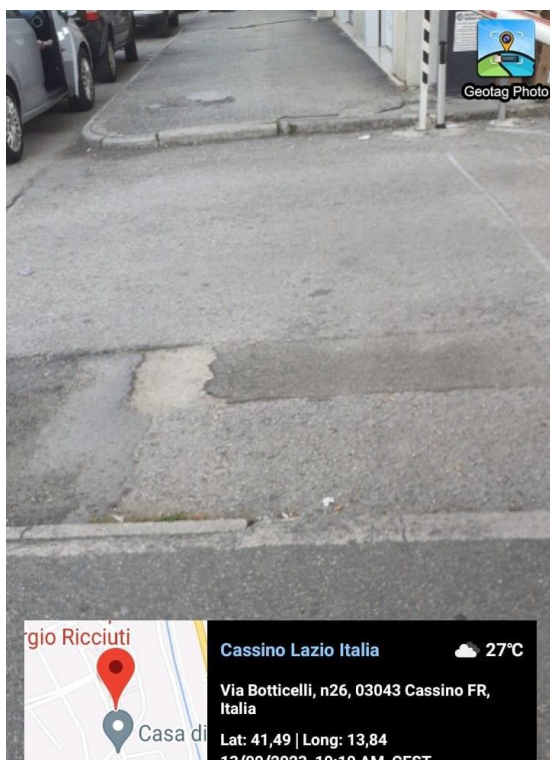
Data	17/09/2023
Codice	<b>PC02_ACC01</b>
Indirizzo	VIA Botticelli, 26

senza evidenziazione (colore e materiale) X

con pavimentazione/fondo sconnesso X

altro: con gradini

L'accesso non è raccordato con rampa: i gradini interrompono la continuità del percorso

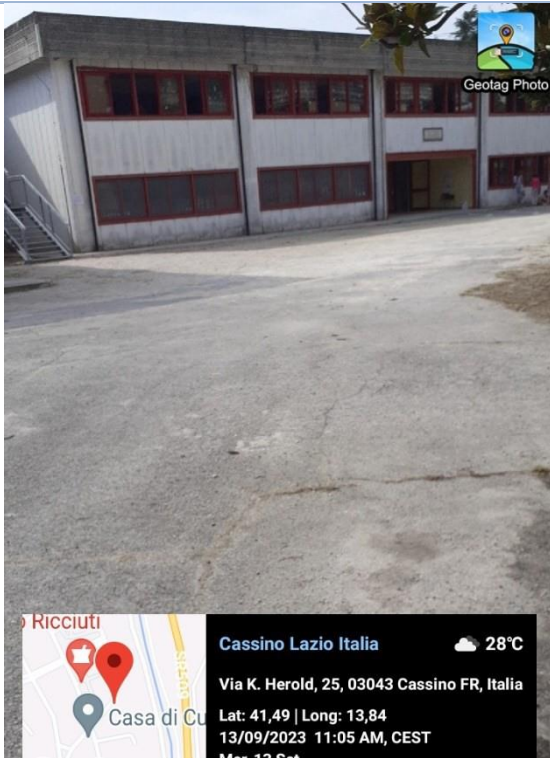
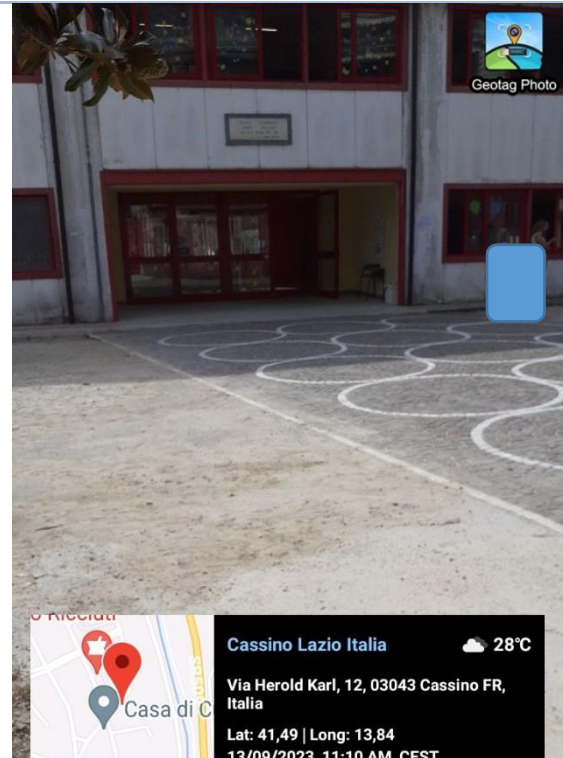
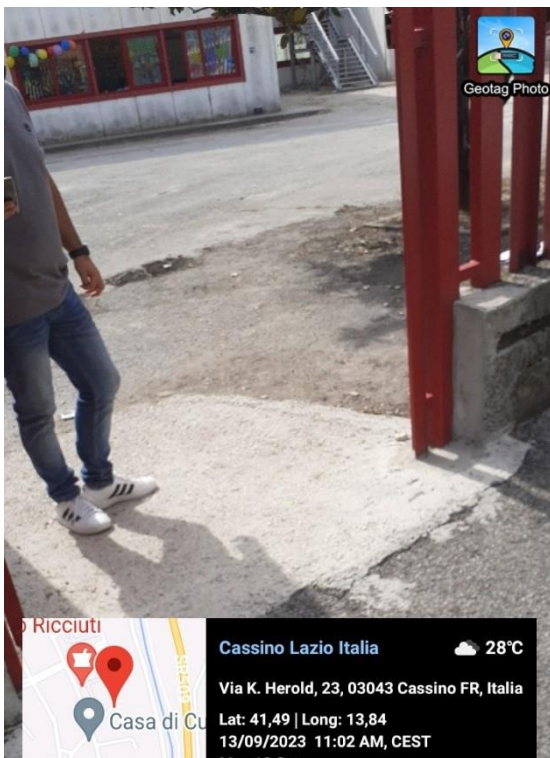
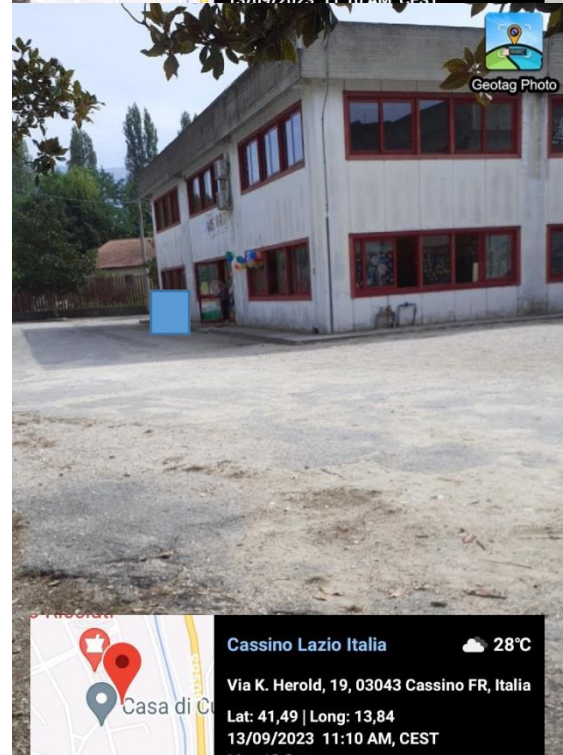
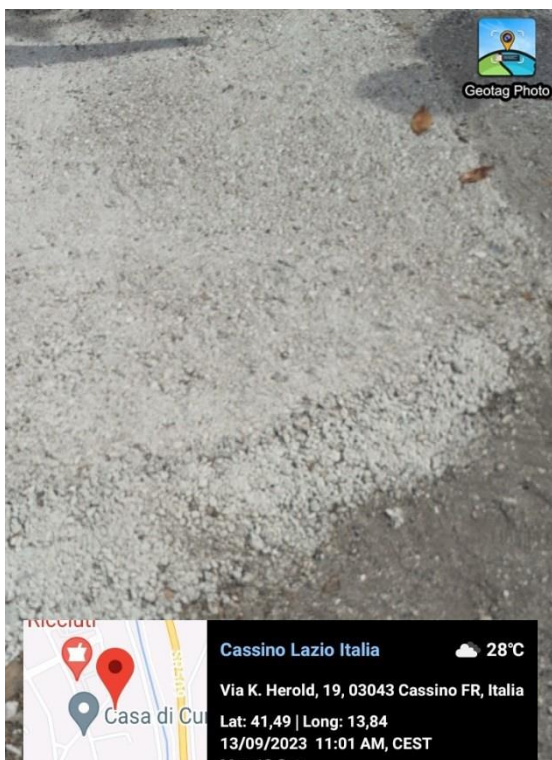
<b>ACCESSO EDIFICIO</b>	
data	13/09/2023
<b>Codice scheda</b>	<b>ACC12</b>
Nome struttura	Scuola primaria E. Mattei
Indirizzo	via K.Harold, 12

Il percorso da posto auto riservato a persona munita di contrassegno disabili  
 Pavimentazione/fondo  
 non complanare X  
 con sconnessioni X

Rampa  
 senza elementi di differenziazione cromatica e tattilo plantare all'inizio e alla fine X

La scuola ha un doppio ingresso con brevi rampe dalla pendenza contenuta. Il percorso nel primo tratto fino alla pavimentazione antistante l'accesso principale, all'interno dell'area di pertinenza della struttura è in ghiaia e presenta sconnessioni

- ◆
- ◆ Sistemazione percorso interno con eliminazione della ghiaia
- ◆ Ridefinizione della rampa del marciapiede in prossimità del passo carrabile
- ◆ Inserimento di rampa all'attraversamento
- ◆ Inserimento di raccordo tra posti auto e marciapiede
- ◆ Sistemazione del marciapiede
- ◆ Inserire segnaletica

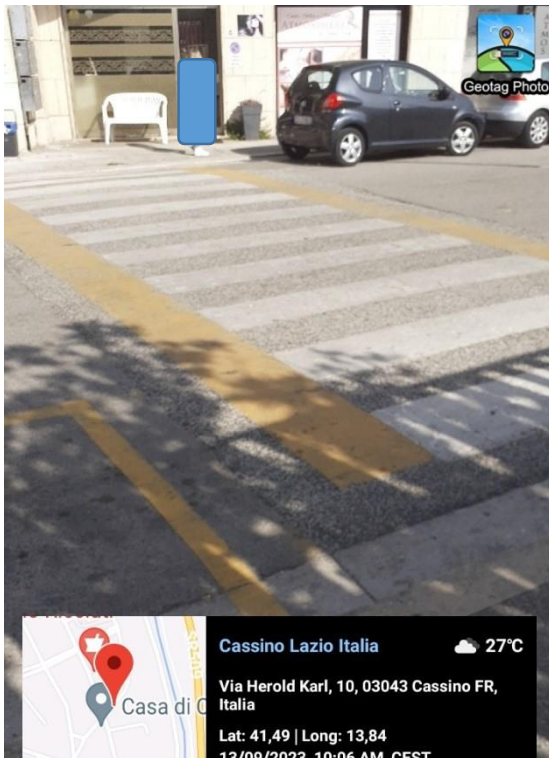
DATA	13/09/23
Codice	A01_ACC12
Indirizzo	Via Herold, 10
Posizione	Davanti scuola

con gradino senza rampe inclinate su un lato X  
con rampe senza segnalazione podò tattile con contrasto cromatico X

fondo/pavimentazione del marciapiede; sistemazione strada con strisce pedonali;  
inserimento di rampa inclinata con pendenza adeguata (scheda I01)

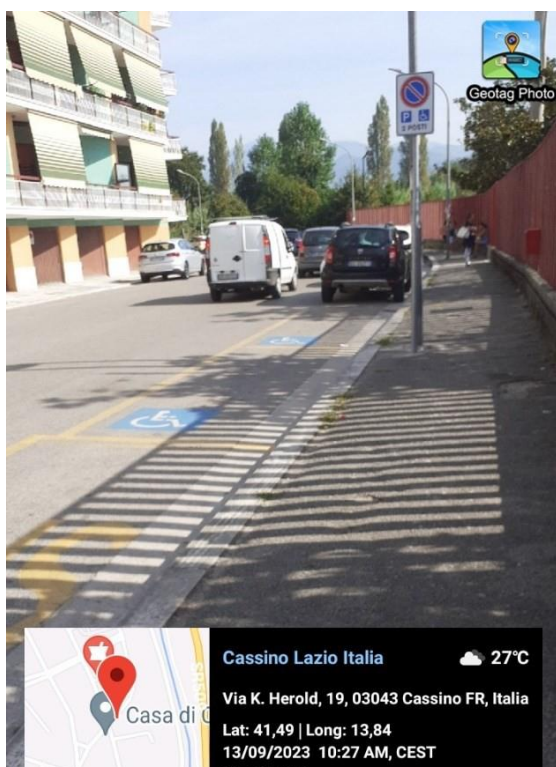
Il posto auto riservato a persona munita di contrassegno disabili  
non è collegato direttamente attraverso rampa con il percorso pedonale X

I posti sono due

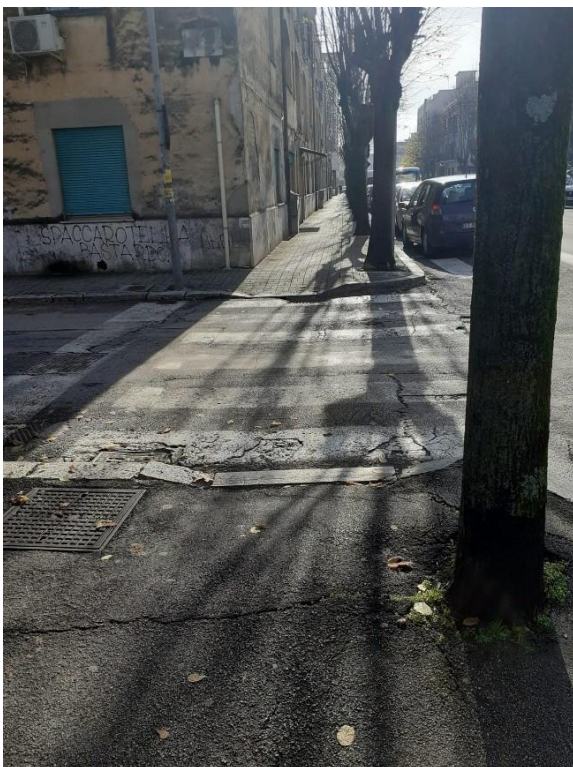
- con rampe senza segnalazione podo tattatile con contrasto cromatico X
- con rampa/rampe inclinata/te non in corrispondenza delle strisce pedonali X
- con strisce pedonali poco visibili X
- con strada sconnessa X
- con rampa/rampe inclinata/te:
  - con pendenza superiore al 12 % X
  - senza raccordo con sede stradale X
  - con griglie o altro ostacolo X
  - con dimensione inferiore a 150 cm X

fondo/pavimentazione del marciapiede; sistemazione strada con strisce pedonali;  
inserimento di rampa inclinata con pendenza adeguata (**scheda I01**)

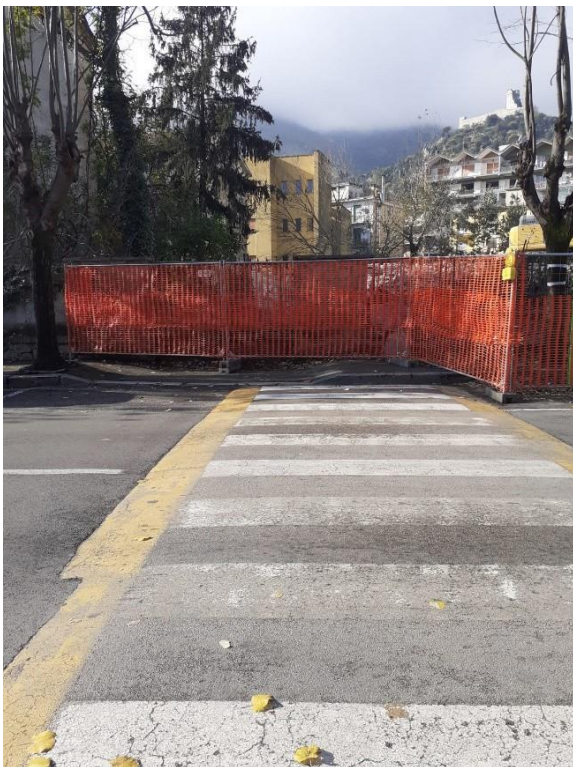
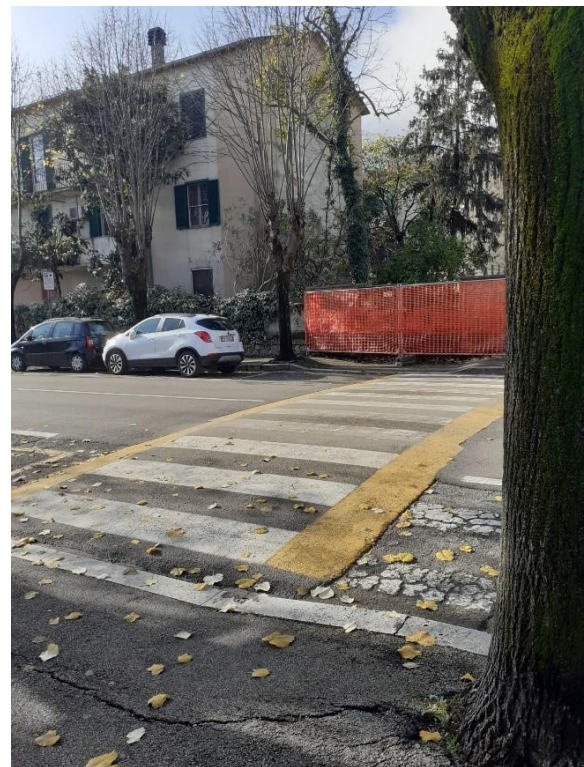
senza raccordo con sede stradale X

- i inserimento di raccordo con rampa inclinata (**scheda I01**)

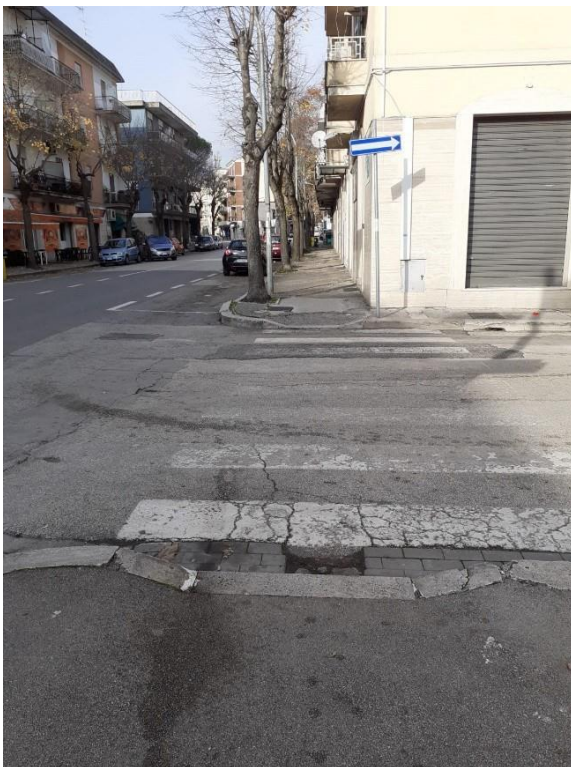
- con rampe senza segnalazione podo tattile con contrasto cromatico X
- con rampa/rampe inclinata/te non in corrispondenza delle strisce pedonali X
- con strisce pedonali poco visibili X
- con strada sconnessa X
  - con rampa/rampe inclinata/te:
    - con pendenza superiore al 12 % X
    - senza raccordo con sede stradale X
    - con dimensione inferiore a 150 cm X

- il fondo/pavimentazione del marciapiede; sistemazione strada con strisce pedonali; inserimento di rampa inclinata con pendenza adeguata (scheda I01)

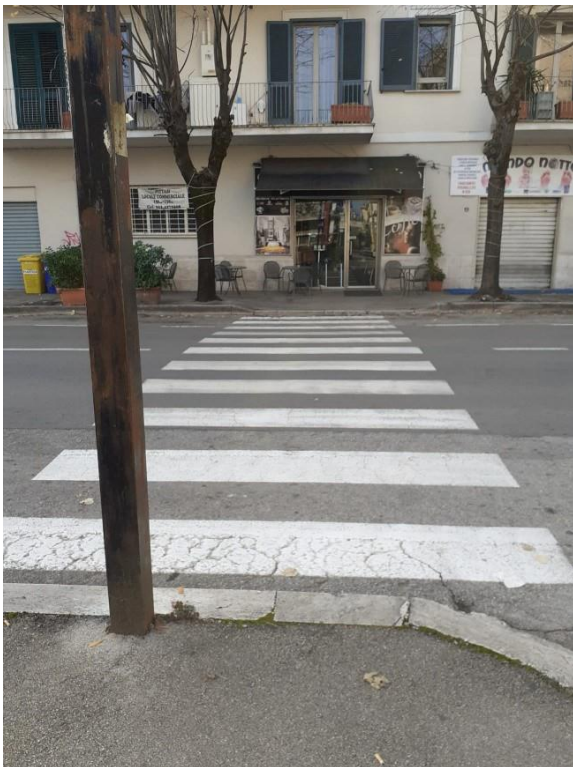
- con gradino senza rampa inclinata su un lato X
- con rampe senza segnalazione podo tattile con contrasto cromatico X
- con rampa/rampe inclinata/te:
  - con pendenza superiore al 12 % X
  - senza raccordo con sede stradale X
  - con griglie o altro ostacolo X

sistemazione strada con strisce pedonali; inserimento di rampa inclinata con pendenza adeguata (**scheda I01**)

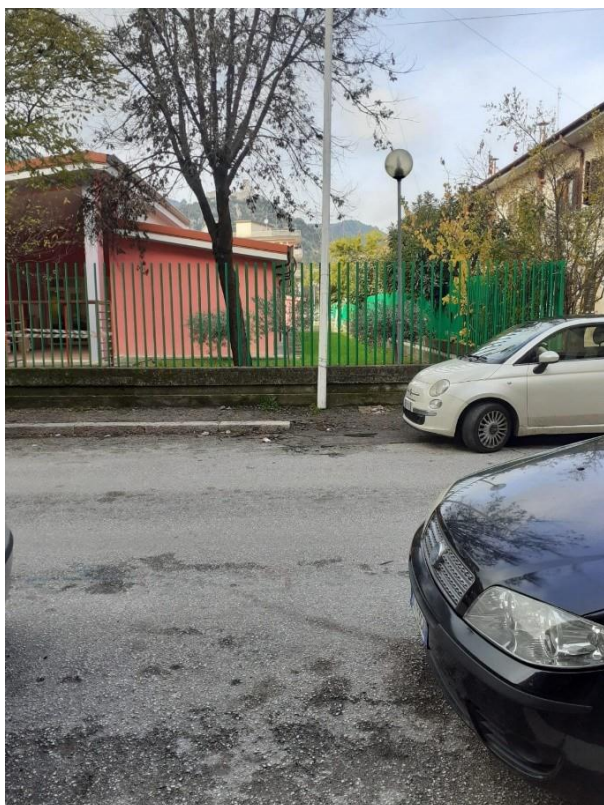
Lato scuola su via Parini

Il portoncino d'accesso ha un campanello a 140 cm da terra

- ◆ Sistemazione dell'attraversamento anche rimozione ostacolo
- ◆ Sistemazione marciapiede laterale su via Parini
- ◆ Realizzazione segnaletica orizzontale di posto auto riservato
- ◆ Inserimento di segnaletica orientativa e informativa

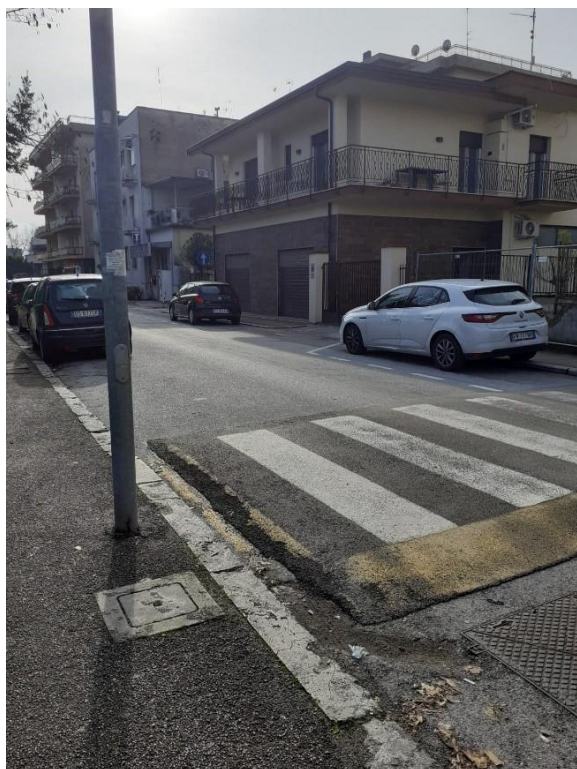
DATA	06/12/2023
<b>Codice</b>	<b>A01_ACC05</b>
Indirizzo	Via Arigni
Posizione	Davanti ingresso scuola

rialzato  
 senza raccordo con marciapiede X  
 presenza ostacoli

Sistemazione raccordo tra attraversamento e marciapiede

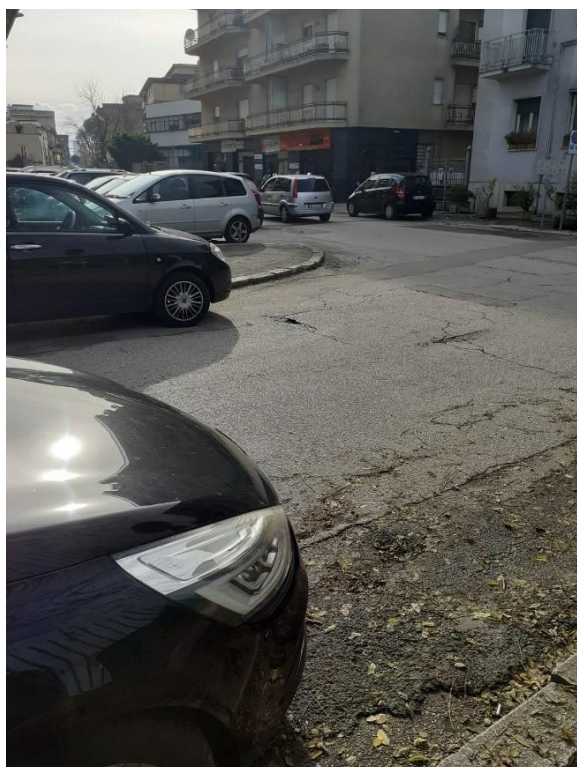
DATA	06/12/2023
<b>Codice</b>	<b>A02_ACC05</b>
Indirizzo	Via Parini
Posizione	Incrocio via Arigni

privo di qualunque accorgimento  
fondo sconnesso

- sistemazione strada con strisce pedonali; inserimento di rampa inclinata con pendenza adeguata (**scheda I01**)

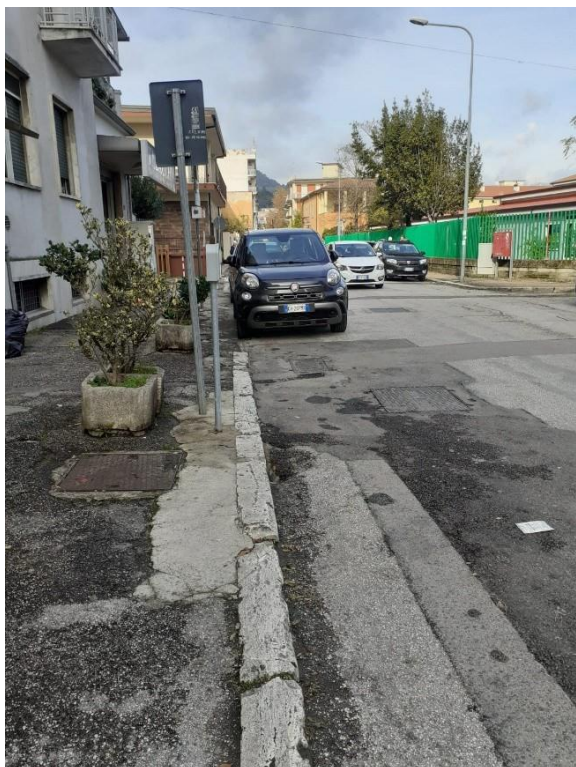
Data	06/12/2023
<b>Codice</b>	<b>PA01_ACC05</b>
Indirizzo	Via Arigni

Il posto auto riservato a persona munita di contrassegno disabili X  
 non è segnalato con segnaletica orizzontale X  
 Pavimentazione/fondo con sconnessioni X

| <ul style="list-style-type: none"> <li>ì Segnaletica orizzontale rifacimento (<u>scheda I.07</u>)</li> <li>ì Sistemazione fondo</li> </ul> |

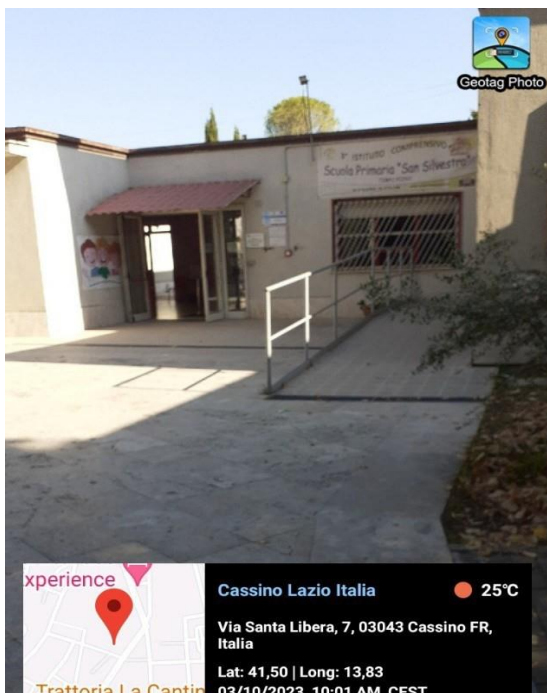
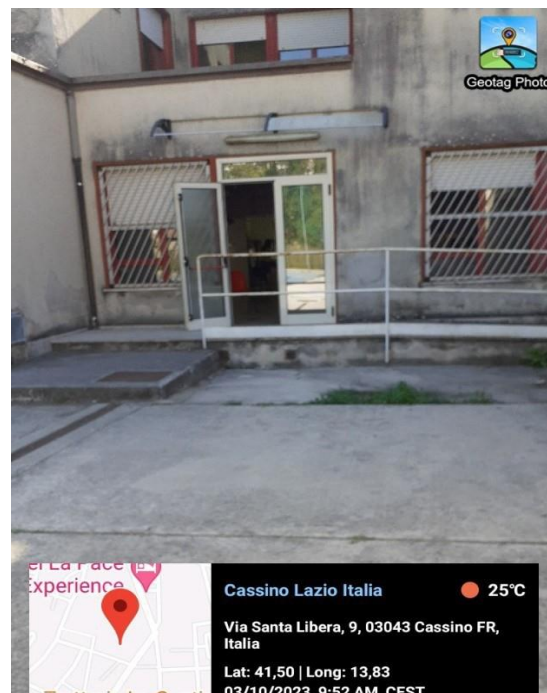
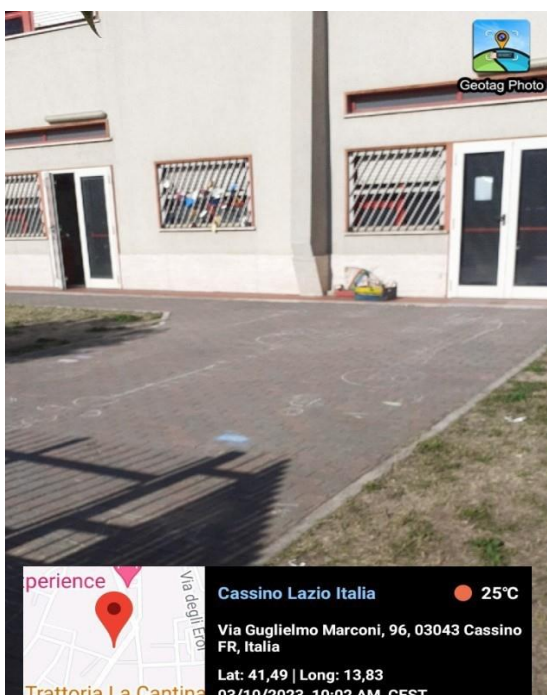
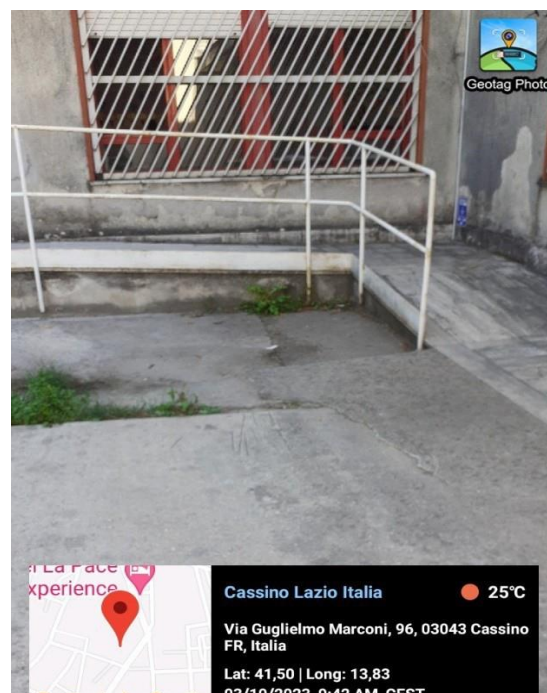
ACCESSO EDIFICIO	
data	03/10/2023
<b>Codice scheda</b>	<b>ACC11</b>
Nome struttura	Scuola primaria "San Silvestro"
Indirizzo	Via S. Libera

Il percorso da posto auto riservato a persona munita di contrassegno disabili  
 Pavimentazione/fondo  
 con sconnessioni X  
 con elementi d'inciampo o pericolo X

corrimano non prosegue oltre 30 cm alla partenza

Rampa alternativa a gradini X  
 senza corrimano su un lato X  
 corrimano non prosegue oltre 30 cm alla partenza

più di uno gradino (non rampa) X  
 senza elementi di differenziazione cromatica e tattilo plantare all'inizio e alla fine X  
 senza corrimano  
 su entrambi i lati X

- ◆ Sistemazione rampa e gradini con elementi podo tattili e corrimano
- ◆ Sistemazione marciapiede antistante
- ◆ Sistemazione attraversamenti
- ◆ Inserimento di segnaletica orientativa e informativa

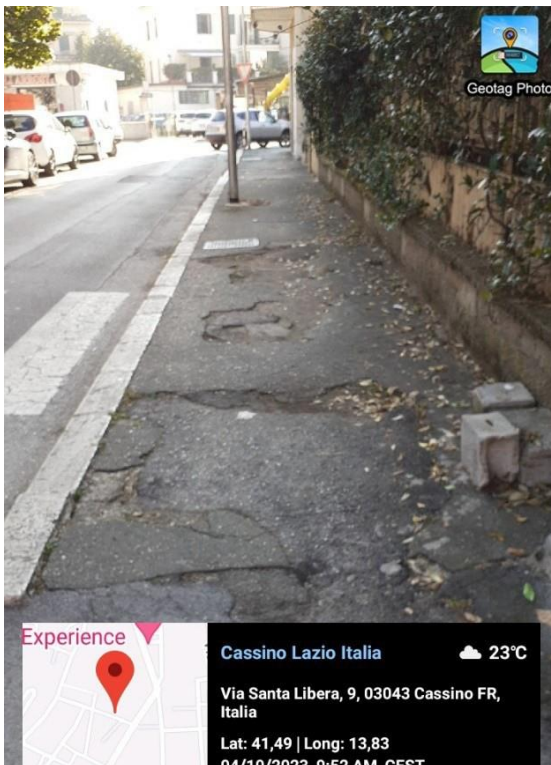
DATA	03/10/2023
<b>Codice</b>	<b>A01_ACC11</b>
Indirizzo	Via S.Libera
Posizione	Davanti ingresso scuola

con gradino senza rampa inclinata su un lato X  
 con rampe senza segnalazione podo tattatile con contrasto cromatico X  
 con strada sconnessa e marciapiede X  
 con rampa/rampe inclinata/te:  
     con pendenza superiore al 12 % X  
     senza raccordo con sede stradale X

- fondo/pavimentazione del marciapiede; sistemazione strada con strisce pedonali; inserimento di rampa inclinata con pendenza adeguata (**scheda I.01**)

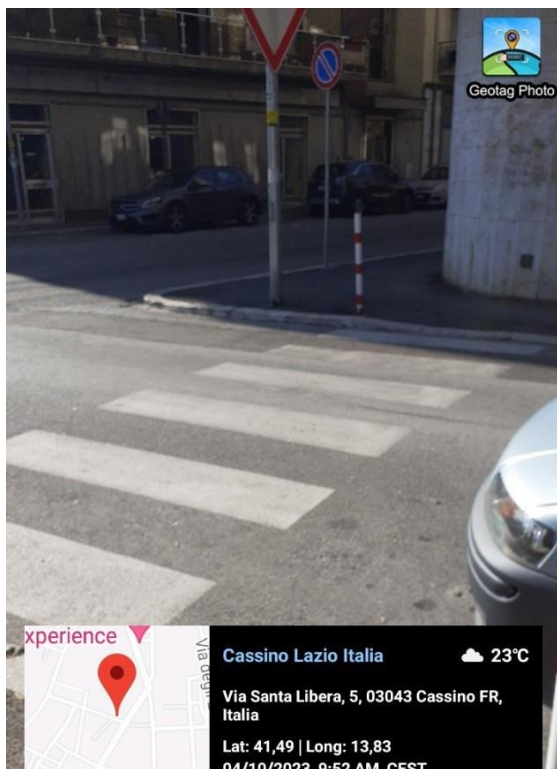
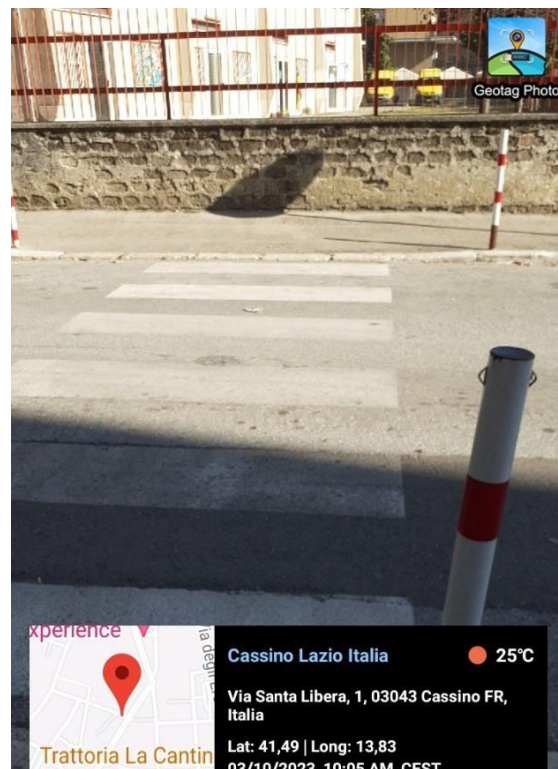
DATA	03/10/2023
<b>Codice</b>	<b>A02_ACC11</b>
Indirizzo	Via Santa Libera
Posizione	Incrocio via Marconi

Attraversamento:  
con rampe senza segnalazione podo tattile con contrasto cromatico X

Inserimento di elementi di avviso podo tattili

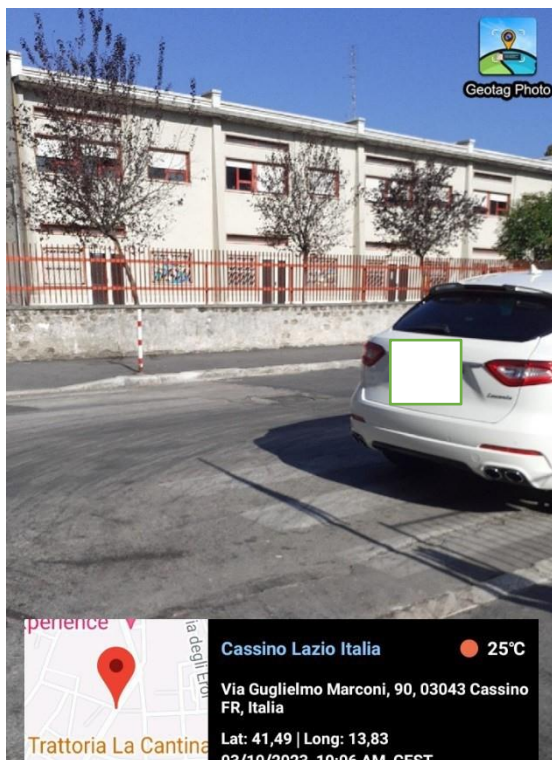
DATA	03/10/2023
Codice	A03_ACC11
Indirizzo	Via Marconi
Posizione	Incrocio via S. Libera criticità

con rampe senza segnalazione podo tattatile con contrasto cromatico X  
 presenza elementi d'inciampo X  
 con strisce pedonali poco visibili X  
 con strada sconnessa X

i Rifacimento strisce; sistemazione tra strada e rampa (**scheda I01**)

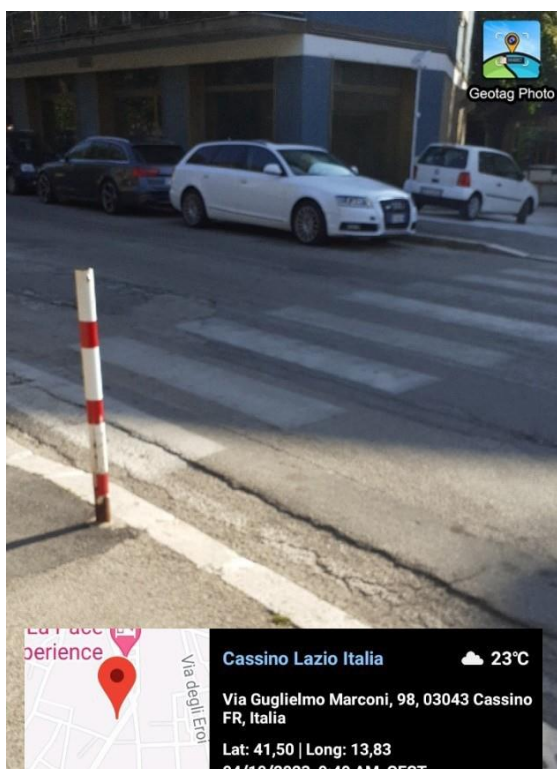
DATA	03/10/2023
<b>Codice</b>	<b>A04_ACC11</b>
Indirizzo	Via Marconi
Posizione	Su lato dell'isolato della scuola <b>criticità</b>

con rampe senza segnalazione podò tattile con contrasto cromatico □  
con strada sconnessa X

- i Rifacimento strisce; sistemazione tra strada e rampa (scheda I.01)

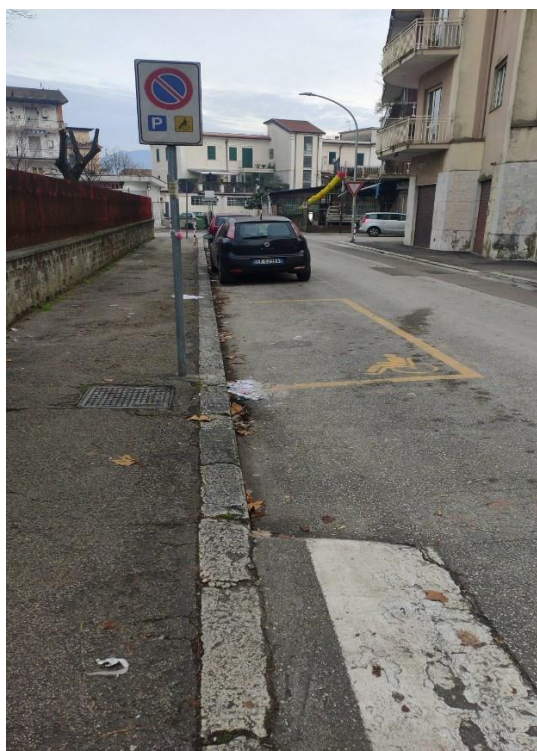
Data	08/12/2023
Codice	PA01_ACC11
Indirizzo	Via S.Libera
Posizione	Davanti ingresso scuola

Il posto auto riservato a persona munita di contrassegno disabili X  
 non è segnalato con segnaletica verticale X  
 Posto auto in linea con lunghezza inferiore a 6 metri X  
 Pavimentazione/fondo con sconnessioni X

i Ridisegno segnaletica orizzontale e rampa di raccordo ( <span style="color: red;">scheda I.07</span> )
--

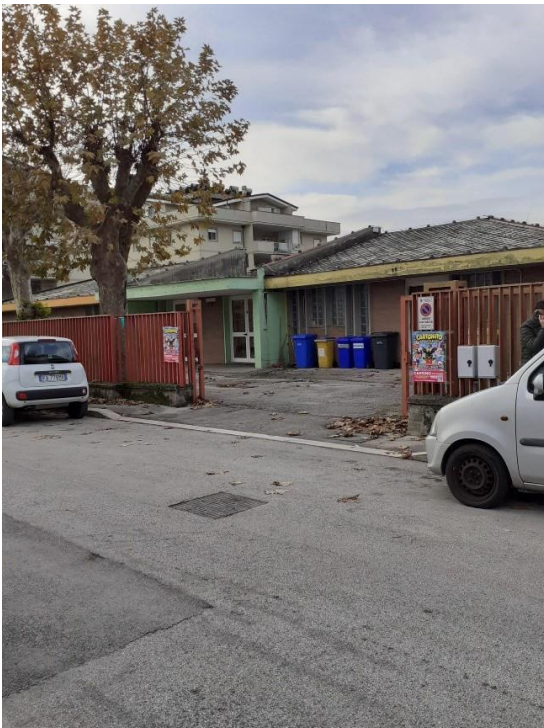
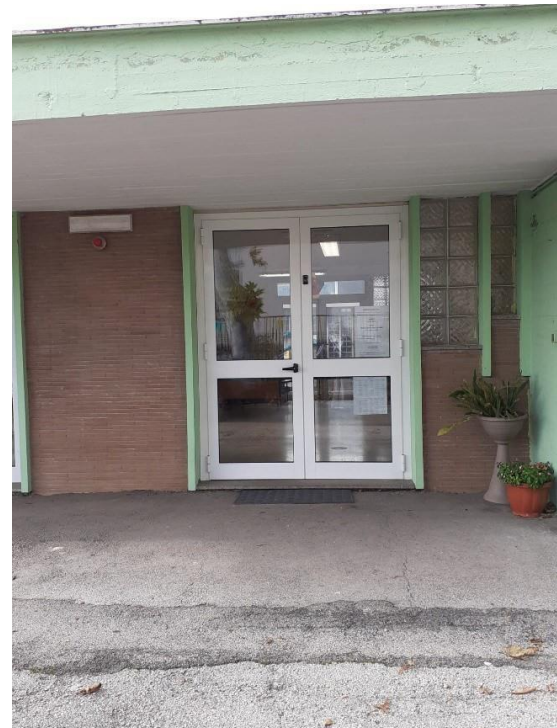
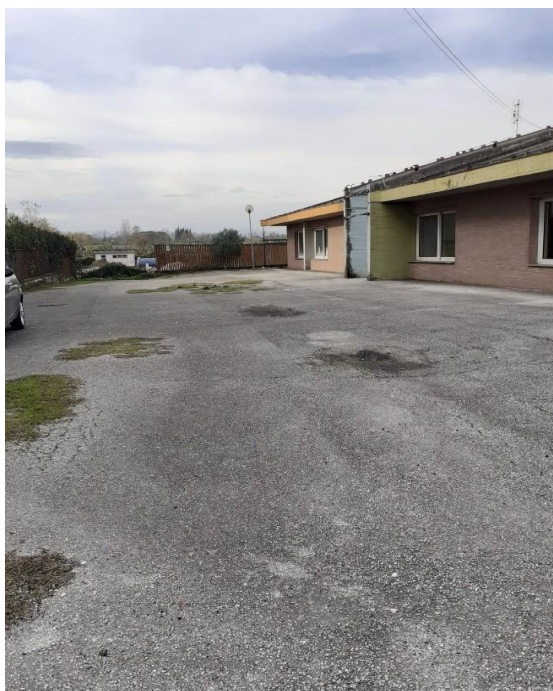
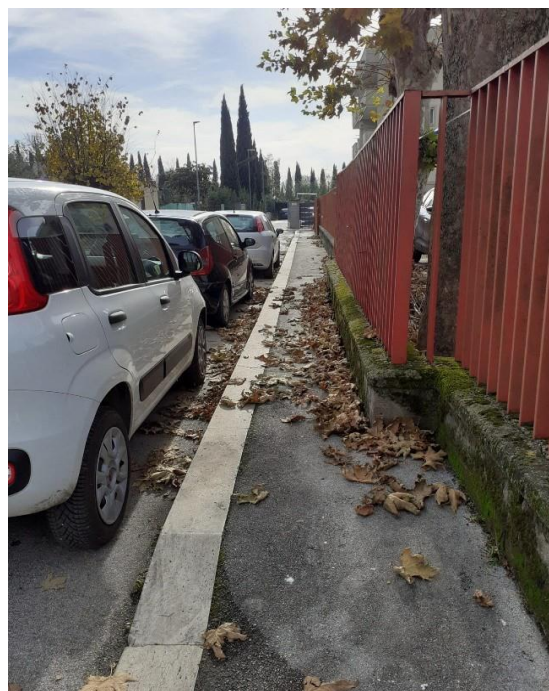
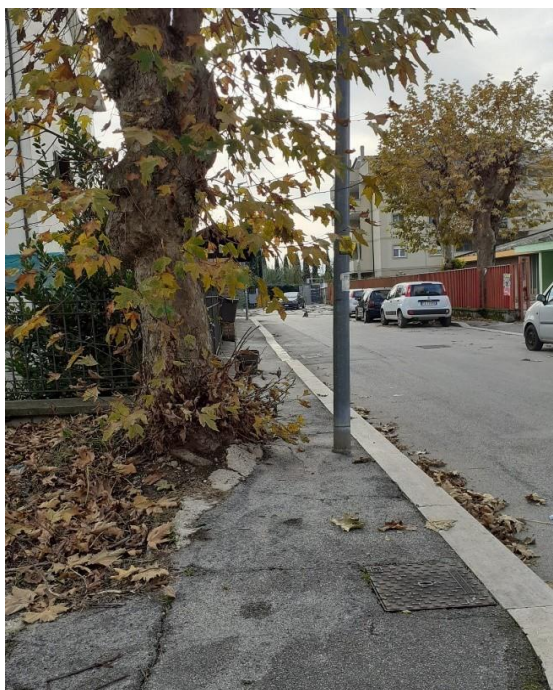
ACCESSO EDIFICIO	
data	01/12/2023
<b>Codice scheda</b>	<b>ACC03</b>
Nome struttura	Scuola dell'infanzia "Via Monte Cifalco"
Indirizzo	Via Monte Cifalco

Il percorso presenta sconessioni. Nella parte antistante l'accesso ha una leggera pendenza.  
Davanti la posta d'accesso c'è una soglia alta circa 5 cm  
La parte di marciapiede antistante ha dimensioni ridotte

I marciapiedi e i punti di sbarco degli attraversamenti non hanno dimensioni adeguate.

- ◆ Sistemazione degli attraversamenti con rampe adeguate
- ◆ Sistemazione marciapiedi
- ◆ Inserimento di segnaletica orientativa e informativa
- ◆ Collocazione di posto auto riserva ad una distanza non superiore a 50 mt

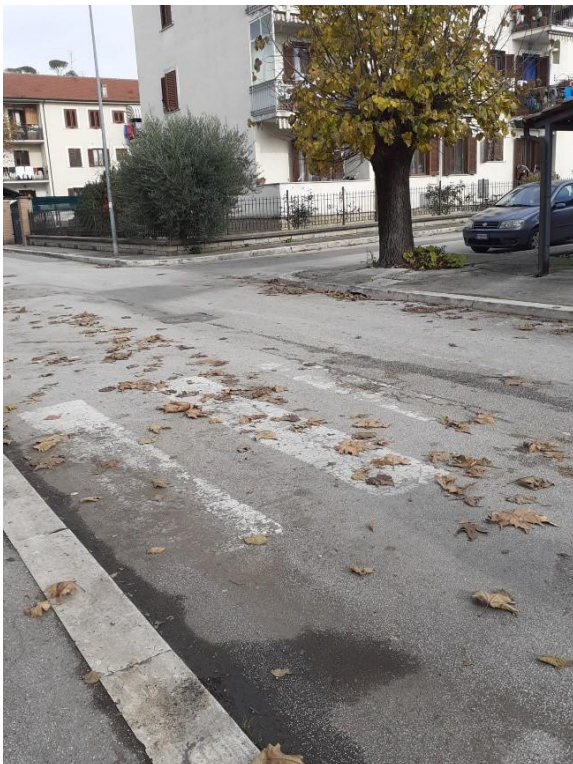
DATA	1/12/2023
<b>Codice</b>	<b>A01_ACC03</b>
Indirizzo	Via Monte Cifalco
Posizione	Davanti accesso carrabile della scuola

con gradini senza rampe inclinate su entrambi i lati X  
 con strisce pedonali poco visibili X  
 con strada sconnessa X

- ì sistemazione strada con strisce pedonali; inserimento di rampa inclinata con pendenza adeguata (scheda I01)

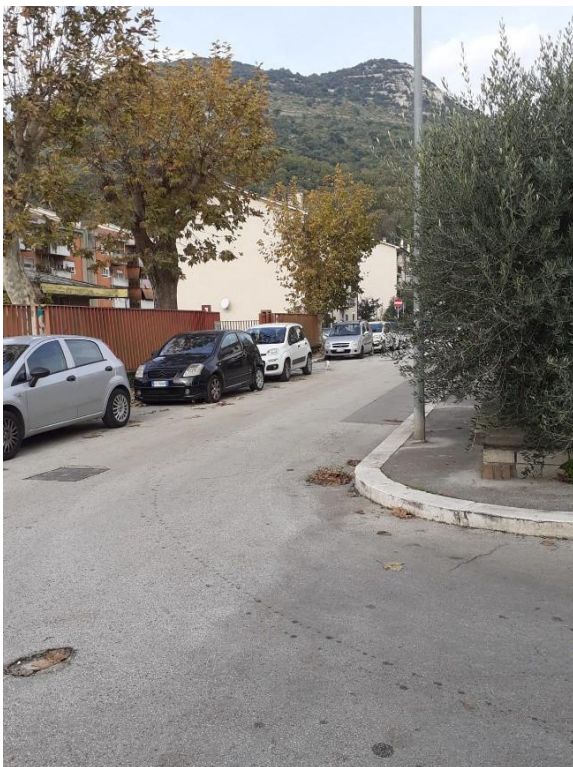
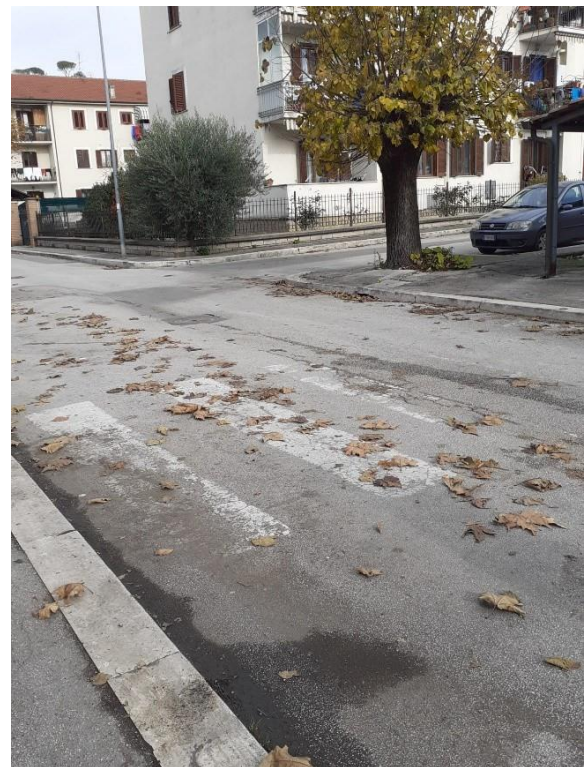
DATA	01/12/2023
Codice	A02_ACC03
Indirizzo	Incrocio via M. Cifalco

con gradini senza rampe inclinate su entrambi i lati  
 X con strisce pedonali assenti X  
 marciapiede di dimensioni ridotte

- sistemazione strada con strisce pedonali; inserimento di rampa inclinata con pendenza adeguata (scheda I01)

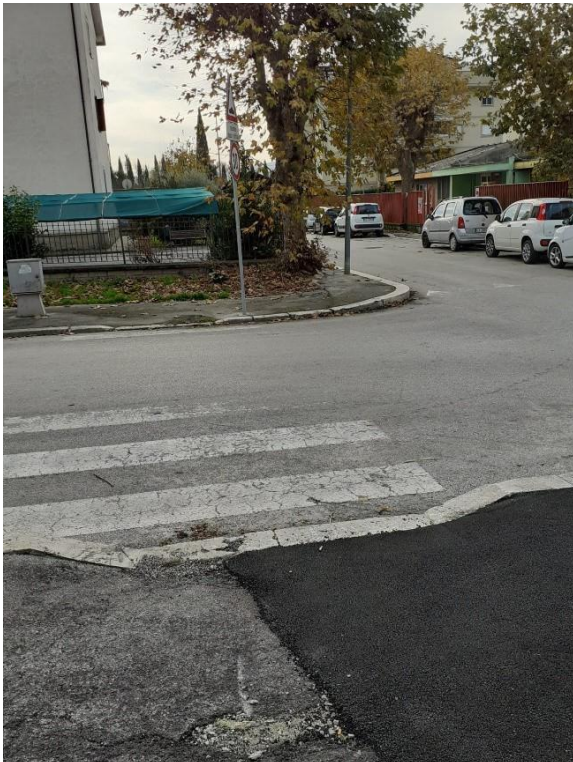
DATA	01/12/2023
<b>Codice</b>	<b>A03_ACC03</b>
Indirizzo	Via M. Cavallo
Posizione	Incrocio via M. Cifalco

con rampe senza segnalazione podo tattile con contrasto cromatico X  
 con strisce pedonali poco visibili X  
 con strada sconnessa X  
 con rampa/rampe inclinata/te:  
 con griglie o altro ostacolo X

- ì sistemazione strada con strisce pedonali; inserimento di rampa inclinata con pendenza adeguata (**scheda I01**)

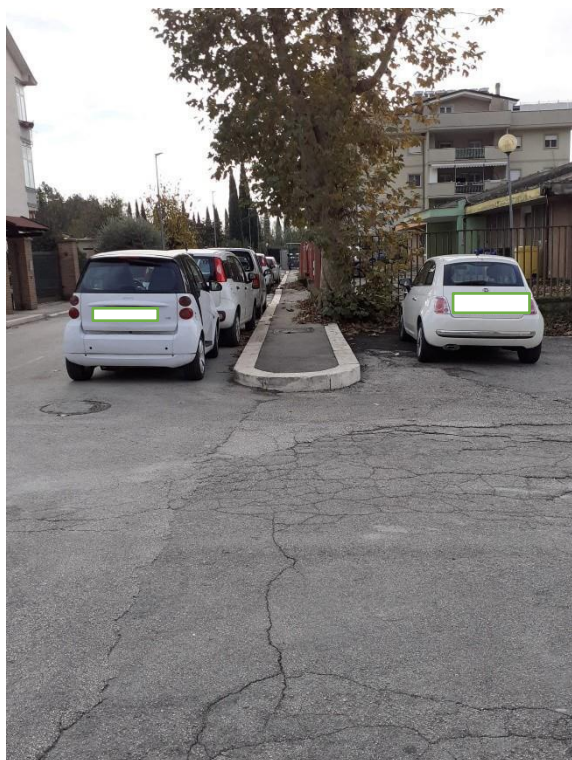
DATA	01/12/2023
<b>Codice</b>	<b>A04_ACC03</b>
Indirizzo	Via M. Castellone
Posizione	Incrocio via M. Cifalco

con gradini senza rampe inclinate su entrambi i lati X

- ì sistemazione strada con strisce pedonali; inserimento di rampa inclinata con pendenza adeguata (scheda I01)

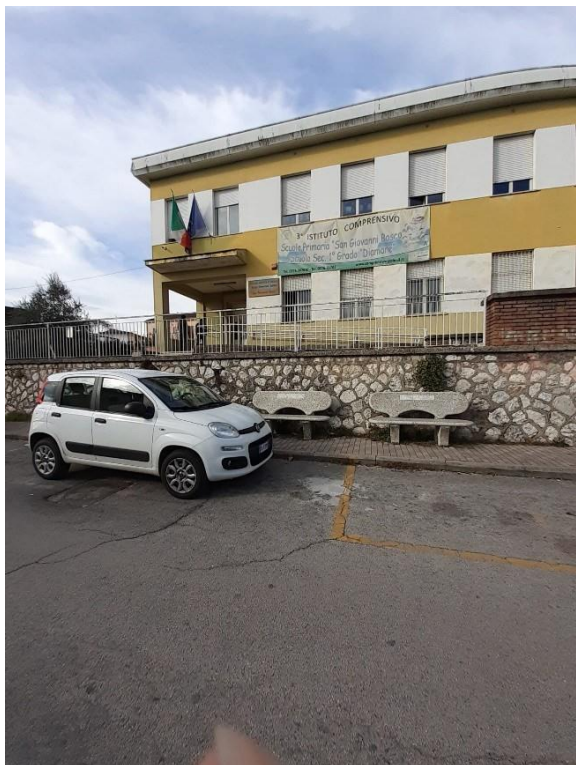
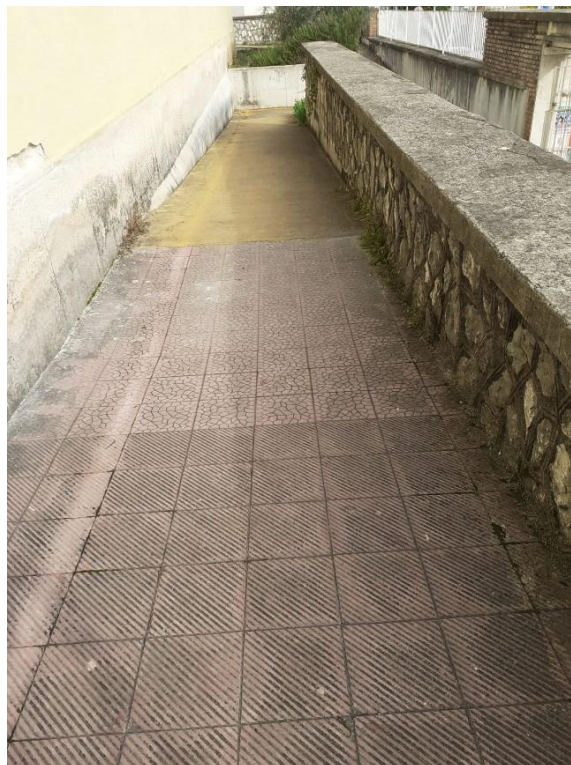
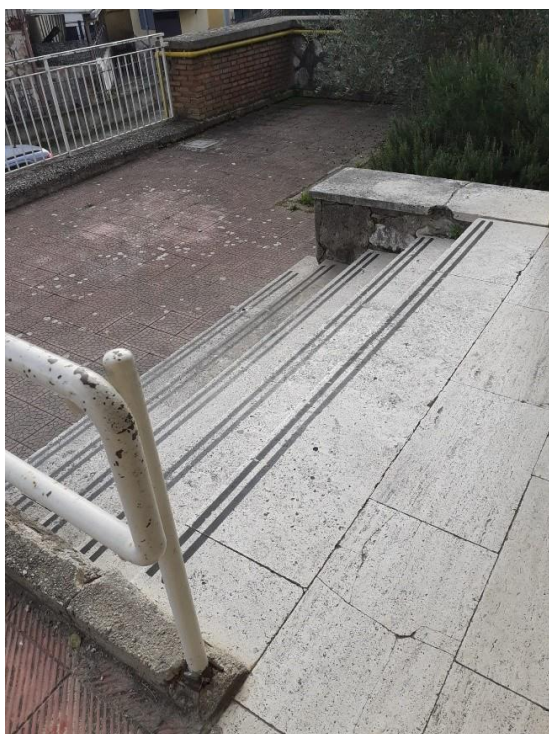
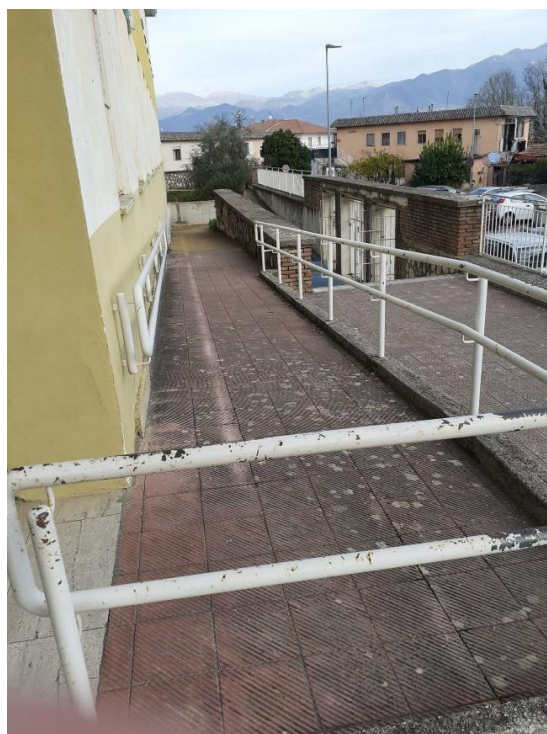
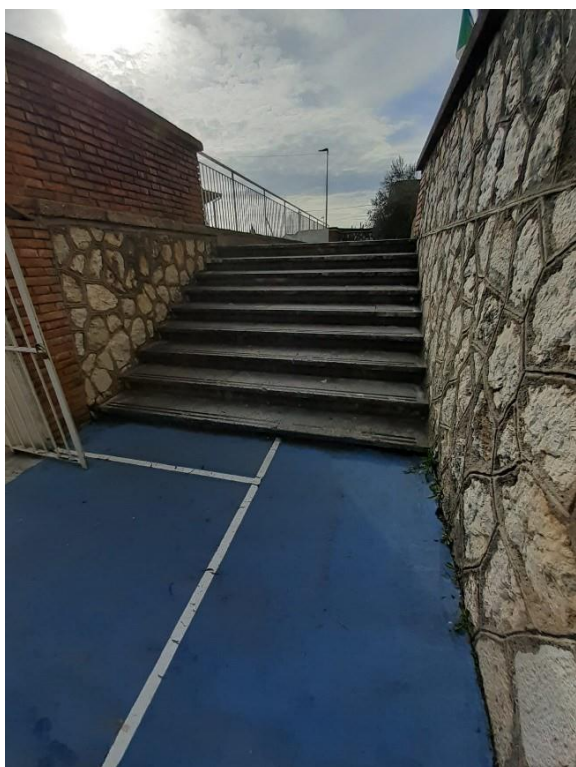
ACCESSO EDIFICIO	
data	01/12/2023
<b>Codice scheda</b>	<b>ACC10</b>
Nome struttura	Scuola primaria "San G Bosco"
Indirizzo

alternativa a gradini X  
 senza corrimano su un lato X  
 su entrambi i lati X

più di uno gradino (non rampa) X (DUE TRATTI DI gradini )  
 senza elementi di differenziazione cromatica e tattilo plantare all'inizio e alla fine X  
 senza corrimano su entrambi i lati X

La situazione all'intorno presenta molte criticità dovute alla mancanza di attraversamenti adeguati e segnalati
