COMUNE DI CASSINO

## PEBA

Schede rilevazione criticità con indicazioni programmatiche  
Percorsi d'accesso agli edifici scolastici

*Architetto Giuseppina Carella*

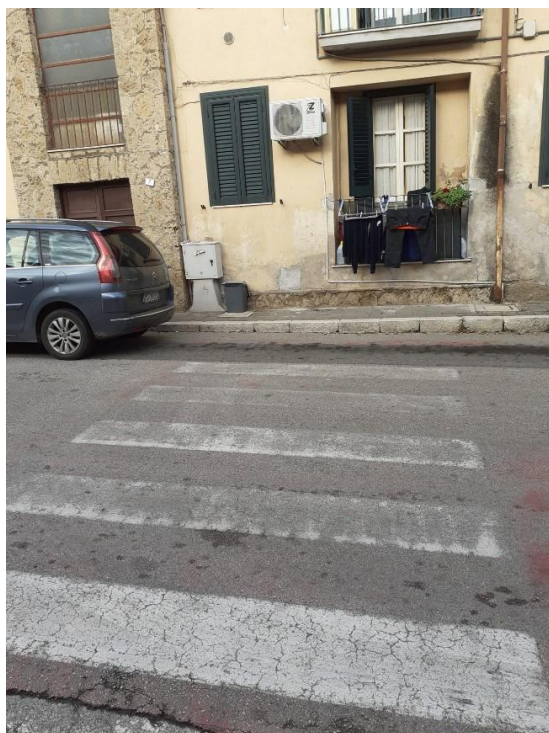
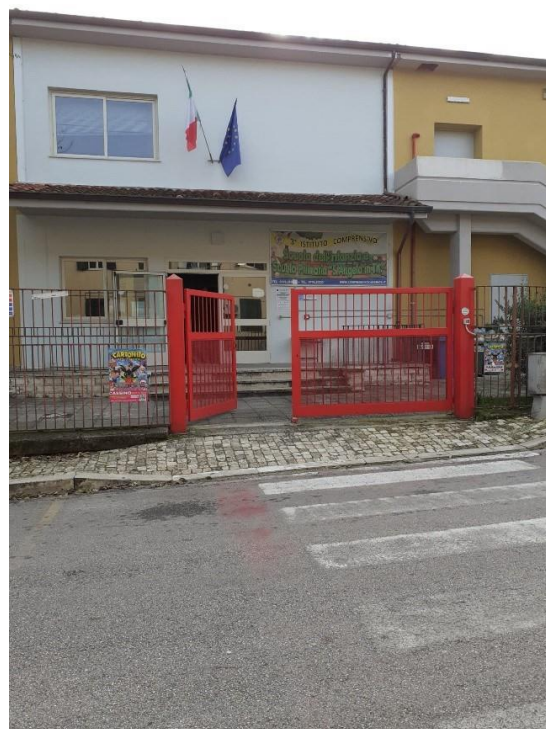
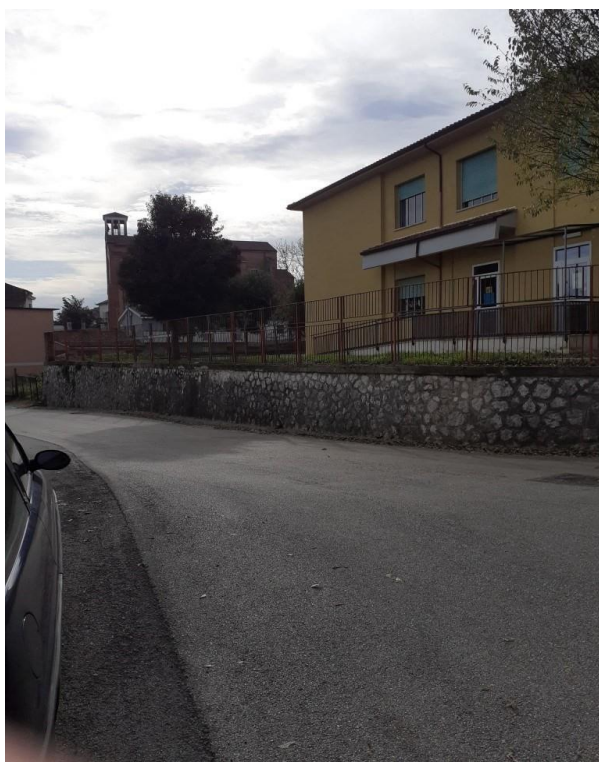
- con gradino senza rampa inclinata su un lato X
- con rampe senza segnalazione podo tattatile con contrasto cromatico X
- con strisce pedonali poco visibili X
- con rampa/rampe inclinata/te del tipo a coda di pavone X

Sul marciapiede nella parte opposta all'ingresso della scuola ci sono i gradini d'accesso alle abitazione

- ◆ Sistemazione dell'attraversamento (SCHEDA I.01)

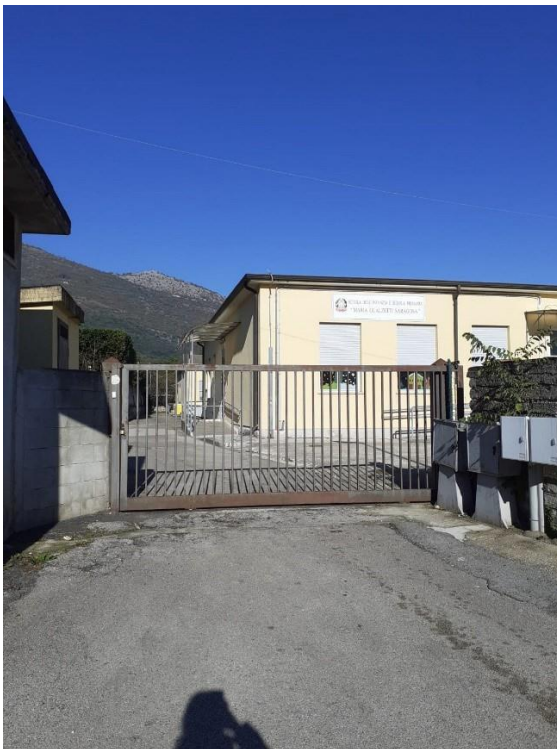
Nella piazza in via Ottorino del Fuoco dal quale inizia la strada per accedere alla struttura non risulta presente nessun posto auto riservato a persona munita di contrassegno. L'area interna antistante l'edificio in alcuni punti presenta sconnessioni, in particolare nel punto di connessione tra il viale interno e il piazzale antistante l'accesso principale

La rampa è senza elementi di differenziazione cromatica e tattilo plantare all'inizio e alla fine X

La strada per raggiungere la struttura è priva di marciapiede su entrambi i lati.  
Quando il cancello è chiuso il campanello per l'apertura da suonare è a 140 cm da terra.

- ◆ Sistemazione rampa inclinata e di gradini con elementi podo tattili e corrimano
- ◆ Realizzazione di posto auto riservato
- ◆ Inserimento di segnaletica orientativa e informativa
